## NGHIÊN CỨU HIỆN TRẠNG VÀ NGUYÊN NHÂN SẠT LỞ BỜ PHẢI SÔNG HỒNG, ĐOẠN BA VÌ – SƠN TÂY, THÀNH PHỐ HÀ NỘI

**Tóm tắt:** Hiện tượng sạt lở bờ sông đang xảy ra nghiêm trọng tại một số đoạn bờ sông Hồng, đặc biệt khu vực Ba Vì – Sơn Tây (Km 0 – Km 32). Mục tiêu của nghiên cứu này là làm rõ hiện trạng và đánh giá nguyên nhân gây sạt lở bờ phải sông Hồng khu vực huyện Ba Vì – Sơn Tây nhằm làm cơ sở đưa ra các giải pháp khắc phục giảm thiệt hại cho khu vực này. Từ việc phân tích các yếu tố ảnh hưởng và sử dụng Geoslope, đoạn bờ sông khu vực nghiên cứu có thể phân theo hai loại sau: (1) Bờ sông đang có nguy cơ sạt lở nghiêm trọng là khu vực Ba Vì gồm Thái Hòa (Km0-Km1+500), bờ sông khu vực Chu Minh (Km21+600 đến Km22+700), Đông Quang (Km24+30 đến Km24+800), bờ sông khu vực Sơn Tây phường Phú Thịnh từ Km 29+350 đến Km 31+500. Bờ sông tiếp giáp trực tiếp với sông, bãi bồi hẹp hoặc không có, hướng dòng chảy ảnh hưởng trực tiếp tới bờ, gây sạt lở mạnh mẽ. Tác động của dòng chảy, hoạt động khai thác cát là nguyên nhân chính gây sạt lở bờ sông, nếu sông bị hạ thấp 1-1,5m, gây mất ổn định bờ sông; (2) Bờ sông qua xã Cổ Đô, Phú Châu, Phú Cường (Km9 đến Km21), Cam Thượng (Km 26+200 đến Km26+500) củ

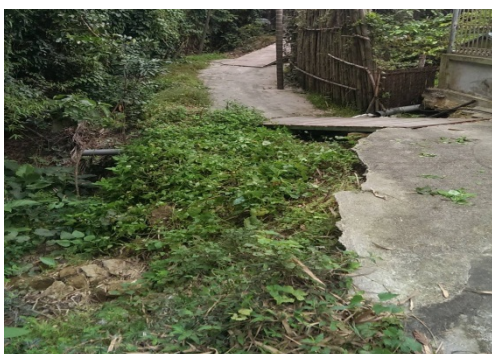
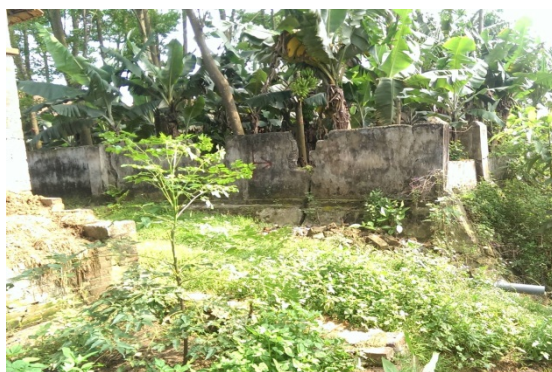
- Bờ phải Sông Hồng đoạn chảy qua xã Thái Hòa, từ Km0 đến Km1+500, là đoạn bờ sông bị sạt lở mạnh mẽ. Tại đoạn này một số cung sạt cũ và có nguy cơ tiếp tục bị sạt lở cung trượt dài. Bờ sông khu vực này là đoạn bờ cao, cao trên mực nước mùa cạn 6-8m, góc dốc 50-70 độ. Sông có hướng dòng sông chảy sát phía bờ phải, tác dụng trực tiếp vào bờ vì đoạn không có bãi bồi. Khu vực này dân cư xây nhà, hoặc làm đường giao

thông trong xóm sát bờ sông. Hiện tượng mất ổn định và sạt lở bờ tác động trực tiếp tới nhà cửa và các công trình của dân cư. Tại Km 1+200, cung sạt xảy ra năm 2016 sụt đoạn đường dài khoảng 50m, lộ vách sụt sát mét tường độ sâu sụt khoảng 0,5 m sát mét tường của nhà dân (hình 3, trái). Ngoài ra khu vực này có quan sát thấy nhiều dấu vết trên nền sân, đường hoặc trên vách tường nhiều vết rạn nứt song song với bờ sông (hình 3, phải). Các khe nứt này có thể kéo sâu tạo ra các cung trượt nguy hiểm cho bờ sông ở khu vực này.

**Hình 3.** Sạt lở phá hủy đường giao thông ở xã Thái Hòa ( 21°14'28.91" 105°21'17,06") và sạt lở phá hủy nhà dân xã Thái Hòa (21°14'22.91" 105°21'15,09")

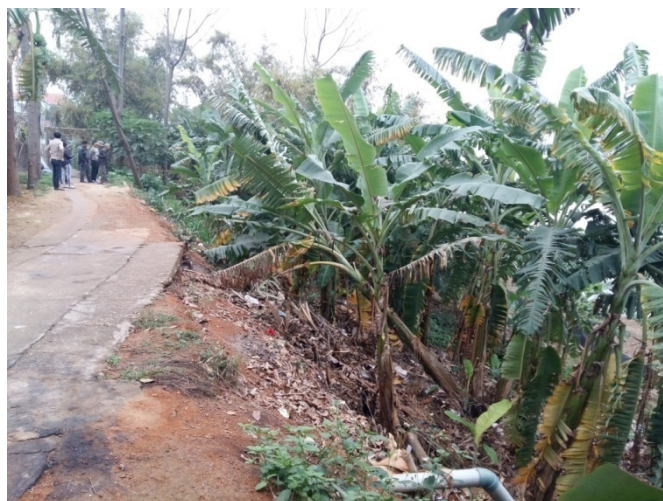
- Đoạn sạt lở nghiêm trọng thứ 2 là đoạn qua xã Chu Minh, từ Km 21+600 đến Km 22+700. Bờ sông có chiều cao từ 7-9m, góc dốc khoảng 70 độ. Sông có hướng dòng chảy áp sát bờ phải, tác động trực

tiếp vào bờ, gây sạt lở mạnh mẽ. Tại Km 22+300, sạt lở đã xảy ra năm 2016, phá hủy đường giao thông, phá hủy cây cối (hình 4). Sạt lở tiếp tục lấn sát vào các công trình dân sinh của nhân dân, chỉ còn cách chân công trình, nhà ở, nhà bếp, tường bao từ 0,5 đến 1m. Nếu không được tiến hành xử lý làm kè sớm sẽ đe dọa nghiêm trọng đến tính mạng và tài sản trong khu vực, ảnh hưởng đến sinh hoạt, đời sống của nhân dân.

**Hình 4.** Sạt lở làm hỏng đường giao thông tại xã Chu Minh

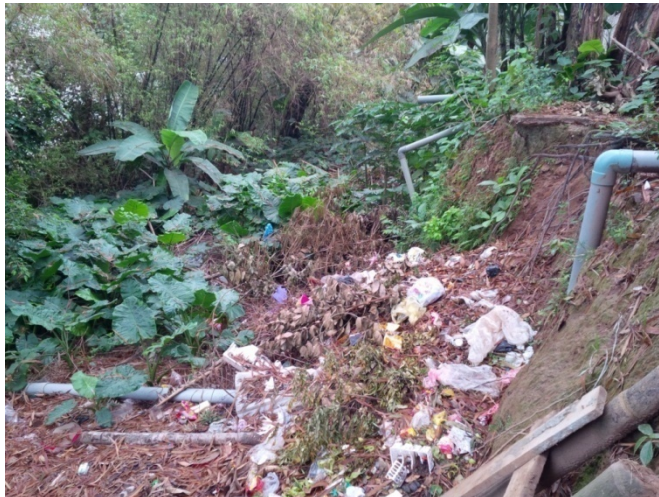
- Đoạn sạt lở nghiêm trọng thứ 3 là đoạn qua xã Đông Quang, dài từ Km 24+30 đến Km 24+800. Đoạn này được kè chân bờ, tuy nhiên sạt lở vẫn xảy ra và đã gần mất hết bờ và đang tiến sâu vào phía trong nhà dân. Bờ sông khu vực này cao khoảng 7-8m, vách bờ sông có

chỗ dựng đứng. Hướng dòng chảy tác động trực tiếp vào bờ sông. Hình 4 là khu vực bờ sông tại điểm khảo sát (tại Km 24, xã Đông Quang, bờ sông mới bị sạt năm 2016, tạo ra hố lớn, người dân đổ đất và vớt rác xuống lấp đoạn sụt (hình 5).

**Hình 5.** Sạt lở tạo hố sâu gần nhà dân tại xã Đông Quang, người dân đổ rác để lấp

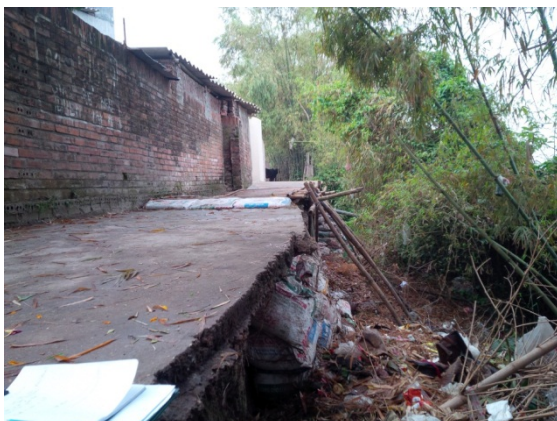
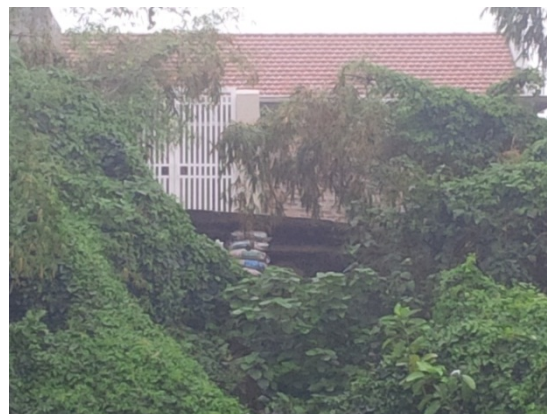
Tại xóm Thịnh Thôn, xã Cam Thượng, Km 26+200, xảy ra cung sạt lớn dài khoảng 200m. Sạt lở đã phá hủy cả đoạn đường giao thông. Toàn bộ đất phía dưới mặt đường bị bỏ rời và cả cây cối ven đường phía sông bị sụt xuống sông, tạo hố hãm ếch lớn kéo dài cả đoạn đường. Hiện tại đoạn đường này vẫn chưa được xử lý, người dân phải dùng các bao cát để chèn tạm. Bên cạnh đó có nhiều chỗ có các đường nứt đất kéo sâu vào trong vườn nhà dân, nguy cơ khu này tiếp tục sạt lở rất lớn, nguy hiểm (hình 6).

**Hình 6.** Sạt lở phá hủy đường giao thông tại xã Cam Thượng

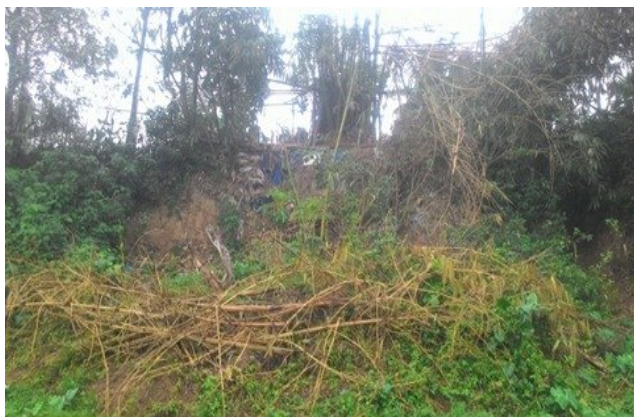
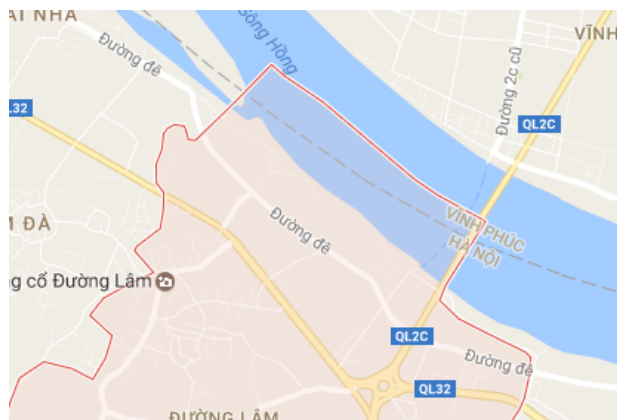
Tại bờ sông thôn Hà Tân, xã Đường Lâm với độ dài cung sạt lở lên đến khoảng 150m. Tại thời điểm khảo sát hiện trạng cho thấy khoảng cách từ mép nước sông tới điểm sạt lở khá dài (khoảng 110m). Độ cao

điểm sạt lở lên đến 11m so với mép nước, góc dốc 270, đất chủ yếu là bột sét pha màu vàng nâu, trạng thái dẻo cứng tới cứng. Khu vực này hoàn toàn chưa được kè gia cố bảo vệ bờ sông (hình 7).

Hình 7. Vị trí và điểm sạt lở tại xã Đường Lâm

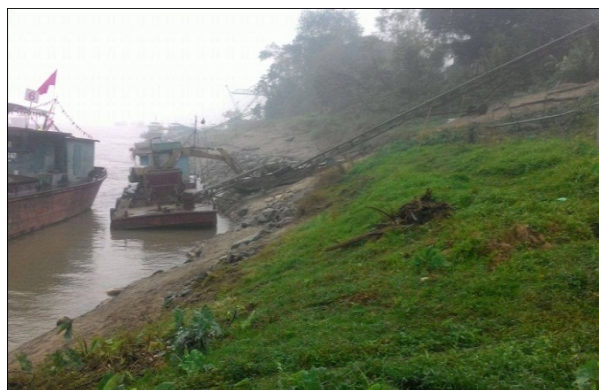
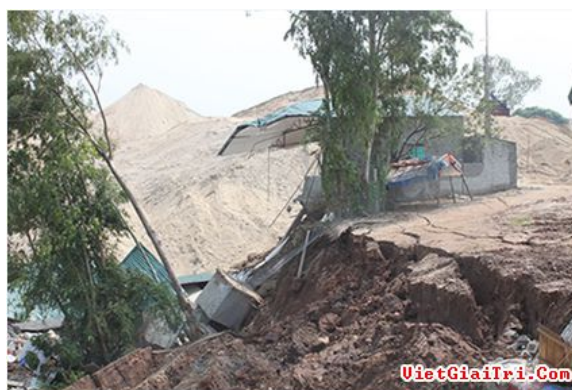
- Đoạn sông chảy qua khu vực phường Phú Thịnh từ Km 29+350 đến km 31+500, đây là đoạn sông cong, do phía bờ tả đã được gia cố nên dòng chủ lưu áp sát bờ hữu gây ra hiện tượng sạt lở uy hiếp an toàn của khu dân cư. Năm 2008, bờ sông khu vực này đã được nhà nước đầu tư xử lý cấp bách bằng kết cấu gồmhộ chân bằng lạng thể đá đổ, tuy nhiên phần mái chưa được đầu tư hoàn thiện, gần đây tuyến kè đang có dấu hiệu hư hỏng. Vị trí xảy ra sạt lở mới xảy ra (năm 2016) tại khu vực bờ sông thôn Hồng Hậu, phường Phú Thịnh với độ dài sạt lở lên đến 100m, cao khoảng 11,2m với

góc dốc khoảng 80°. Đặc biệt tại đây còn diễn ra tình trạng khai thác cát và chất thải. Qua khảo sát và nghiên cứu ban đầu nhận định sạt lở tại khu vực phường Phú Thịnh liên quan tới hiện tượng thấm, tính chất cơ lý của đất cùng với hiện tượng khai thác cát, nạo hút lòng sông và chất thải trên bờ. Sạt lở tại khu vực cũng khá nghiêm trọng do gần với khu dân cư và gây mất quỹ đất, ảnh hưởng tới việc đi lại của một số hộ dân. Trước đó vào năm 2010 trên địa bàn phường Phú Thịnh cũng xảy ra sạt lở, cụ thể tại đoạn K29+850 đến K30+050, thuộc địa phận thôn Hồng Hậu (hình 8).

Hình 8. Vị trí và điểm sạt lở tại khu vực phường Phú Thịnh 2016 (trái) và 2010 (phải)
