KẾT CẤU TẠM TRONG THI CÔNG: KIỂM ĐỊNH XÁC ĐỊNH NGUYÊN NHÂN SỰ CỐ HỆ DÀN GIÁO - VÁN KHUÔN TRƯỢT

TS. NGUYỄN ĐẠI MINH, TS. VŨ THÀNH TRUNG, TS. ĐỖ TIẾN THỊNH,
KS. TRẦN THẾ ANH
Viện KHCN Xây dựng

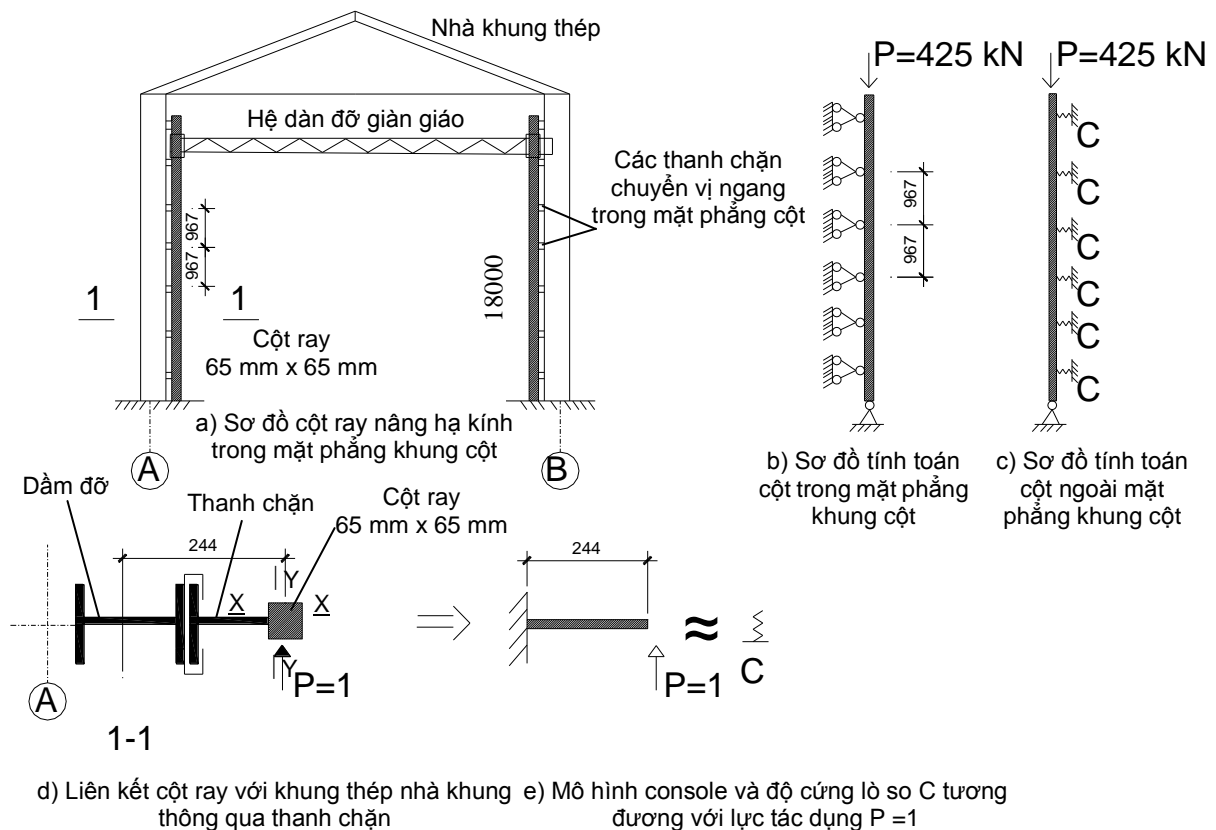
Hình 2. Sơ đồ cột ray nâng hạ kính trong mặt phẳng khung cột và mô hình tính toán cột ray nâng hạ kính

Theo hồ sơ thiết kế cung cấp thì liên kết dưới chân cột với móng được giả định là liên kết khớp cố định. Toàn bộ thanh cột được tạo bởi 5 đoạn cột, mỗi đoạn dài 5,8 m, nối nhau tại 4 vị trí bằng thanh chốt thép D8 (đường kính 8 mm) đảm bảo truyền lực nén đúng tâm. Trong mặt phẳng khung, thanh cột ray được liên kết với khung thép bằng 7 thanh chặn bố trí cách nhau 967 mm theo chiều cao cột (hình 2a, b và

d). Giống như trong mặt phẳng khung, ngoài mặt phẳng khung thanh cột ray cũng chỉ liên kết với khung thép nhà bằng các thanh chặn này (hình 2c, d, e và hình 3). Như vậy, ngoài mặt phẳng khung thanh cột ray vẫn có chuyển vị ngang và bị xoay với hệ số cản lò so C (hình 2e), không phải bị chặn lý tưởng như mô hình trong mặt phẳng khung. Mô hình tính toán cột trong mặt khung xem hình 2b, mô hình ngoài mặt phẳng khung xem hình 2c với hệ số lò so C . Cách xác định hệ số C tác dụng ngoài mặt phẳng khung (hình 2d và 2e).

Trong mặt phẳng khung: $L_0 = 967$ mm (hình 2), cột đảm bảo khả năng chịu lực và ổn định, $\sigma = 100$ MPa (lực nâng 425 kN - lực nâng của kích, giữ kích bám vào cột thông qua lực ma sát, khi vượt lực nâng này kích sẽ bị tuột từ từ) $< F_a = 122$ MPa (lực nâng cho phép 515 kN của cột ray), trong đó F_a là ứng suất cho phép của cột thép.

b) Trường hợp không kể đến lò so C ($C = 0$, quá thiên về an toàn), $L \approx 18$ m (chiều cao lấy từ chân cột (hình 2a) đến vị trí dầm gác khi sự cố xảy ra), thì $\sigma = 100$ MPa $\gg F_a = 0,9$ MPa (tương ứng với lực nâng 38 kN). Về cấu tạo, yêu cầu độ mảnh không đảm bảo ($\lambda = KL/r = 959$ - rất lớn). Cột mất ổn định ngoài mặt phẳng khung cột.

c) Trường hợp kể đến liên kết lò xo C , sơ đồ tính toán đúng với thực tế làm việc của cột tại vị trí liên kết với khung đỡ thép cách nhau 967 mm (hình 2b và hình 3). Hệ số độ cứng của lò xo C (xác định theo hình 2e với $L_s = 244$ mm), $C = 290,4$ kN/m, chiều dài tính toán quy đổi ngoài mặt phẳng cấu kiện $L_c = 2600$ mm ($= 2,69L_0$), $\sigma = 100$ MPa $> F_a = 42,2$ MPa (tương ứng với lực nâng 178 kN < 425 kN). Kết cấu không đảm bảo yêu cầu về ổn định.

Như vậy, cột ray nâng hạ kính không đảm bảo mất ổn định ngoài mặt phẳng khung căn cứ theo tiêu chuẩn AISC – ASD 01 khi chịu lực nâng lớn nhất theo quy định của nhà sản xuất là 425 kN mà chịu được lực nâng lớn nhất là 178 kN theo kết quả tính toán của kiểm định. Kết cấu được thiết kế với độ an toàn thấp, đòi hỏi phải vận hành chính xác để không tạo tải lệch tâm hoặc tác động ngang gây mất ổn định thanh cột.

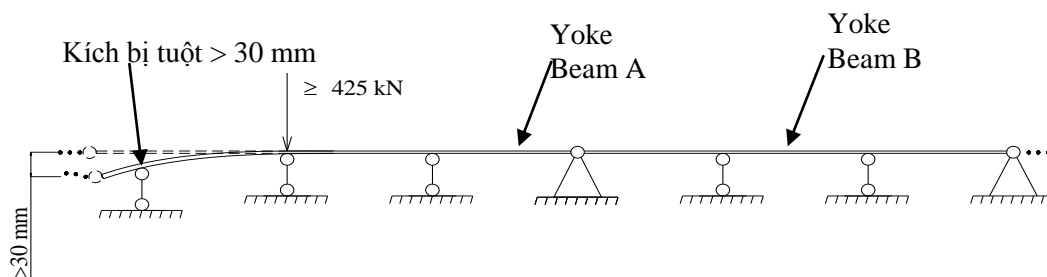
(1) Khi một cụm kích trượt dần xuống, tới khoảng lớn hơn 30 - 35 mm so với cụm kích lân cận thì lực nén tác dụng lên cột ray lân cận sẽ tăng dần và có khả năng lớn hơn sức chịu tải cho phép của cụm kích là 425 kN. Dẫn đến cụm kích lân cận có khả năng bị trượt theo (có khả năng do tuột phanh), tiếp theo đó là sự bắt đầu mất ổn định của thanh cột ray gắn cụm kích này, gây rung lắc cho hệ dàn giáo.

(1) Một xích bị tuột

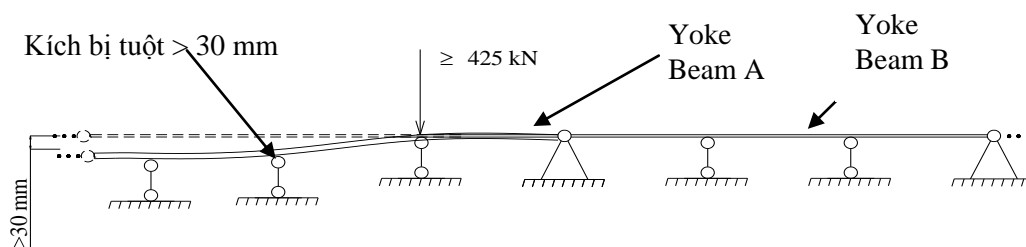
(2) Khi cụm kích lân cận này trượt dần xuống một khoảng lớn hơn 30 mm thì lực nén tác dụng lên cụm kích lân cận tiếp theo tăng dần, có khả năng vượt quá 425 kN là giới hạn cho phép của cụm kích đó. Hệ quả là cụm kích tiếp theo có thể bị tuột, ngay sau đó

(2) Xích tiếp theo bị tuột do lực $> 425 \text{ kN}$, dẫn đến thanh cột ray lân cận có $P > 425 \text{ kN}$

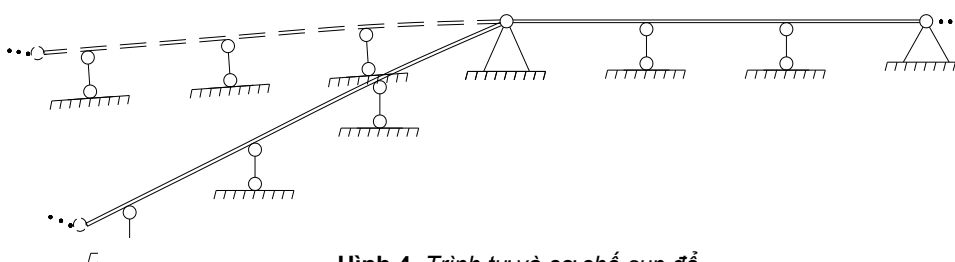
Hình 4. Trình tự và cơ chế sụp đổ

(3) Hệ dàn giáo ở khu vực này bị sập trước

(3) Hệ dàn giáo tại khu vực này (gồm các thanh cột ray, dầm gác và dàn đỡ ván khuôn trượt,...) bị sụp trước tiên do dầm gác gồm nhiều đoạn được nối với nhau bằng liên kết khớp (hình 4). Kéo theo, toàn bộ hệ bị sụp. Hệ bị phá hoại theo hình yên ngựa (hình 5).

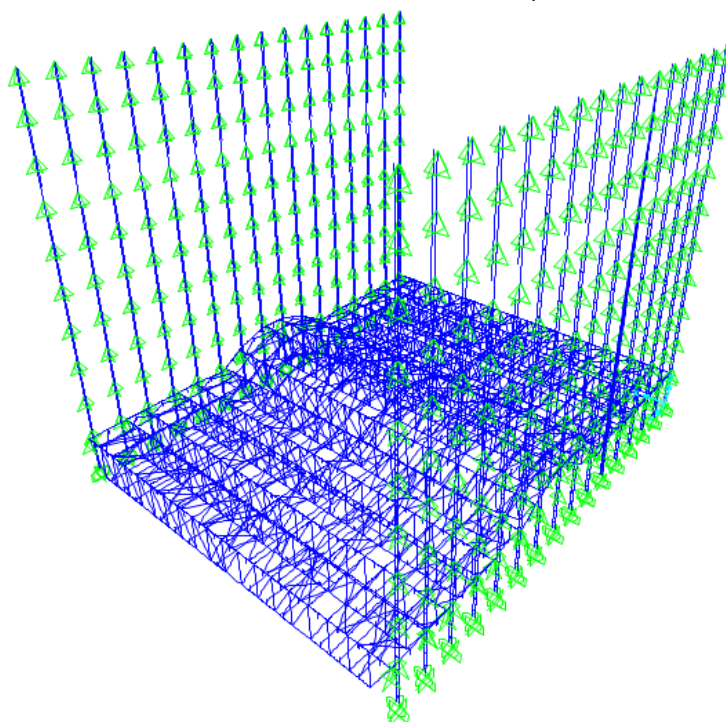
Hình 5. Hệ bị sụp đổ hoàn toàn theo hình yên ngựa mô phỏng bằng phương pháp phần tử hữu hạn
