**TIỂU BAN**  
**KIẾN TRÚC - MÔI TRƯỜNG - HẠ TẦNG KỸ THUẬT**

# MỘT SỐ KINH NGHIỆM THỰC TIỄN TU BỒ, PHỤC HỒI DI TÍCH KIẾN TRÚC GỖ QUA DỰ ÁN TRÙNG TU DI TÍCH PHU VĂN LÂU

## SOME PRACTICAL EXPERIENCE ON RENOVATION AND RESTORATION OF ARCHITECTURAL HERITAGE VIA THE PROJECT OF RENOVATION AND CONSERVATION OF PHU VAN LAU

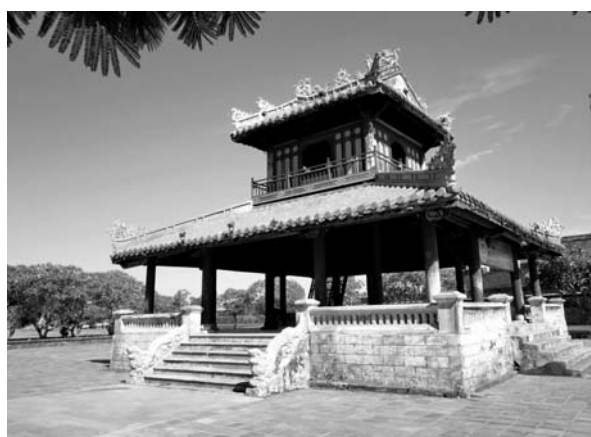
Hình 1. Phu Văn Lâu năm 2014

Dự án tu bổ, phục hồi di tích Phu Văn Lâu được UBND tỉnh Thừa Thiên Huế phê duyệt tại quyết định số 2154/QĐ-UBND, ngày 23/10/2014. Theo thuyết minh trong hồ sơ thiết kế được phê duyệt, hình ảnh Phu Văn Lâu được trả về sau khi hoàn thành Dự án là Phu Văn Lâu thời kỳ Khải Định (1916-1925), nhưng trong bản vẽ thiết kế tu bổ, phục hồi của bộ hồ sơ này [1], hình ảnh Phu Văn Lâu sau khi trùng tu vẫn là Phu Văn Lâu tại thời điểm năm 2014 (hình 1).

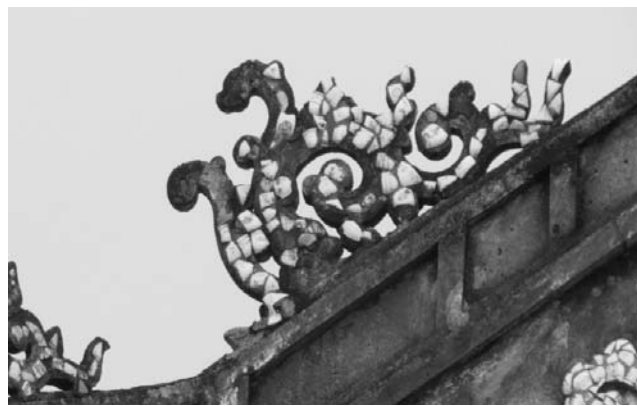
Hình 2. Con giống khảm sành sứ qua loa và các ô hộc được trau màu không khảm

Trước khi Dự án được thực hiện, Phu Văn Lâu là công trình kết hợp giữa bê tông và gỗ: cột cái, cột quyết, kèo quyết và các kết cấu bộ khung ở phần lõi được làm bằng bê tông cốt thép; các chi tiết kết cấu còn lại được làm bằng gỗ; cấu tạo khu vực nền không có nhiều khác biệt với Phu Văn Lâu thời kỳ Khải Định nhưng riêng phần mái rất đáng được lưu tâm: Mái công trình lợp ngói ống men vàng loại vừa, có câu đầu trích thủy (thời Khải Định: *ngói âm dương đắp gắn sành sứ ở hàng ngói cuối*); bờ nóc trang trí motif “luồng long châu nhật”, bờ quyết, con giống và khu dĩ được đắp bằng vôi vữa xi măng có gắn mảnh sành trang trí (*đắp gắn rất qua loa, không đạt được kỹ thuật thời Khải Định*), còn toàn bộ bờ quyết, bờ chảy được đắp bằng xi măng trơn (*thời Khải Định toàn bộ bờ nóc được khảm sành sứ*). Hình 2 là ảnh chụp một góc bờ chảy cho thấy con giống được khảm sành sứ qua loa và các ô hộc được trau màu bằng xi măng và để trơn không khảm.

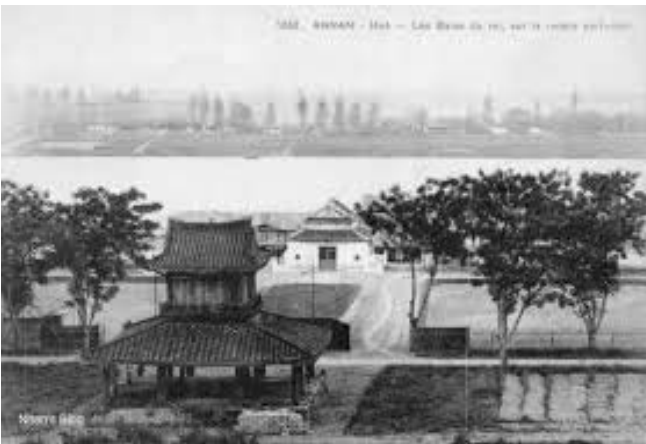
Hình 3. Phu Văn Lâu giai đoạn Thành Thái

- Giai đoạn 1 (thời Gia Long đến hết thời Đồng Khánh, 1819-1888): Giai đoạn này không có hình ảnh tư liệu, mà chỉ có các tư liệu viết mô tả về công trình, theo đó Phu Văn Lâu là 1 công trình kiến trúc 2 tầng, bộ khung gỗ, mái lợp ngói hoàng lưu li;
- Giai đoạn 2 (trong khoảng thời Thành Thái 1889-1907): Phu Văn Lâu là công trình kiến trúc thuần gỗ, đặt trên nền cao không có lan can, mái thượng lợp ngói ống loại nhỏ, mái hạ lợp ngói âm-dương. Năm Giáp Thìn 1904, Phu Văn Lâu bị sụp đổ và lại được xây dựng lại vào năm 1905 (hình 3);

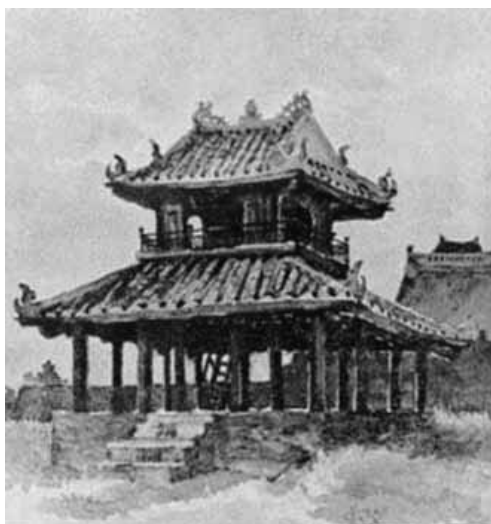
Hình 4. Phu Văn Lâu giai đoạn Duy Tân

- Giai đoạn 3 (thời Duy Tân 1907-1916): Phu Văn Lâu được mô tả kỹ trong bài viết của Nguyễn Văn Hiến (B.A.V.H, 1915), minh họa bằng một bức ký họa của học giả Gras. Theo đó, mái của Phu Văn Lâu được lợp bằng ngói âm-dương, hệ khung gỗ sơn màu đỏ, tầng 2 có vách cửa tròn ở 2 mặt bên, mặt trước có khuôn cửa rộng ở giữa, mặt sau thung ván kín, nền cao 5 bậc cấp không có lan can xây, không có chân tảng cổ bông (hình 4);

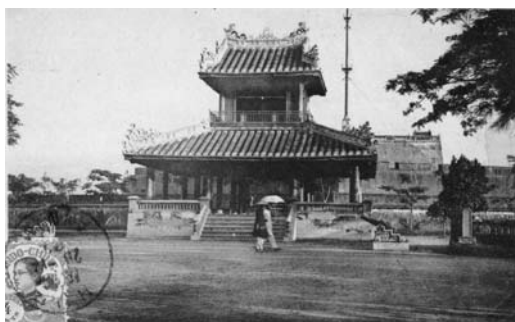
Hình 5. Phu Văn Lâu giai đoạn Khải Định

• Giai đoạn 4 (thời Khải Định 1916-1925): Phu Văn Lâu đã được sửa chữa, tôn tạo và trang trí đẹp hơn. Điểm nổi bật về sự khác biệt với giai đoạn trước là: Nền công trình đã được tôn cao lên thành 7 bậc cấp (có 1 bậc cấp bị lấp 1/2 dưới cote sân), phần chân cột xuất hiện chi tiết chân tảng cổ bông, xung quanh nền có lan can xây trở ô hình quả trám, có xây trụ lửng ở vị trí 4 góc nền và 2 bên các bậc cấp, mái lợp lại bằng ngói âm-dương, mái thượng và mái hạ đều có hình thức réo mái rất duyên dáng. Ô cửa vuông ở mặt tiền tầng 2 đã được thay bằng ô cửa rộng hơn, hai bên có 2 vách đồ bản, ở giữa để trống không có cửa, mặt hai bên hông vẫn là ô cửa tròn, mặt sau được thưng ván kín. Lan can được làm lại theo hình thức song-bản, trang trí bờ nóc, bờ quyết, rồng giao cũng đã thay đổi, được trang trí cầu kỳ tinh xảo hơn (hình 5).

Đối với Phu Văn Lâu, có rất nhiều ảnh tư liệu chụp công trình ở các góc chụp khác nhau nhưng nổi bật nhất là bức ảnh Phu Văn Lâu được chụp thời Khải Định (hình 5). Tại bức ảnh này, hình khối công trình được khắc họa rất chi tiết, cho thấy các chi tiết trang trí, số lượng các ô học, hình thức công trình thời điểm đó và thời điểm trước khi công trình được tu bổ (năm 2014) là khá giống nhau. Đặc biệt, có thể xác định chi tiết lan can tầng 1 là yếu tố không thay đổi theo thời gian. Đây là yếu tố khá quan trọng, sau này đã được dùng khi phân tích ảnh để đánh giá lại chiều cao hiện trạng của công trình (*chiều cao đã bị thay đổi khi công trình được sử dụng vật liệu bê tông cốt thép*) và chiều cao công trình tại thời điểm ảnh chụp, đồng thời để tính toán tương đối chiều cao các ô học bờ nóc, bờ quyết khi lên phương án phục hồi các chi tiết này.

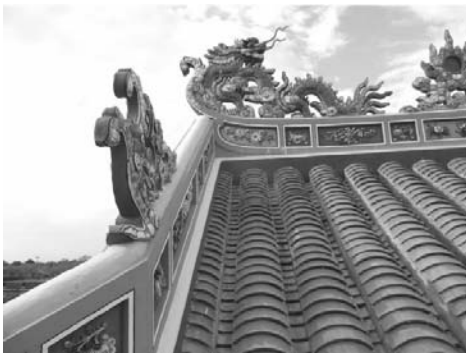
Hình 6. Một góc mái Phu Văn Lâu sau khi phục hồi

Đối với công trình Phu Văn Lâu, hồ sơ dự án được duyệt đã không lên được phương án thiết kế cho phần trang trí vì không luận giải được một cách khoa học chiều cao ô học, quy luật bố cục và sắp xếp các chi tiết trang trí v.v...Tới giai đoạn thực hiện, nhóm thực hiện Dự án của Viện KHCN XD đã nghiên cứu đúc rút quy luật về motif trang trí, về bố cục màu sắc, về vật liệu và thủ pháp trang trí, về chủ đề và mức độ ưu tiên các chi tiết trang trí theo yếu tố tín ngưỡng, về phương thức sắp xếp các chi tiết trang trí v.v... từ các công trình trên trục Dũng đạo của kinh thành (Ngọ Môn, các bức Phụng môn cầu Trung đạo, Điện Thái Hoà và Phu Văn Lâu từ ảnh tư liệu) để thiết lập nên bộ hồ sơ thiết kế phục hồi các trang trí cho Phu Văn Lâu [3]. Thuyết minh và phương án thiết kế đã thuyết phục toàn bộ các thành viên Hội đồng Khoa học của Trung tâm Bảo tồn di tích cố đô Huế, sau đó được triển khai thực hiện. Việc nghiên cứu đúc rút quy luật từ các công trình có tính chất tương đồng, như trong trường hợp của Phu Văn Lâu, đã góp phần đảm bảo yếu tố thành công của Dự án.

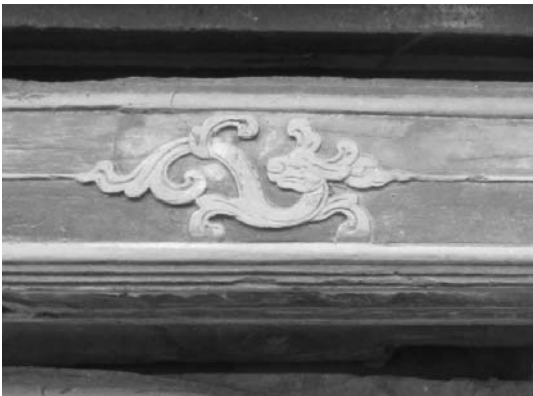
Hình 10. Chi tiết rồng đuôi trên kèo B2-A2

Sau khi kiểm tra mức độ hoàn thiện, sự tinh xảo của chi tiết trang trí, phương án phục hồi được quyết định là dùng chi tiết kèo B2-A2 làm tiêu bản cho mẫu hoa văn **rồng đuôi** (hình 10) và kèo C2-D2 cho mẫu hoa văn **rồng châu** (hình 11). Đồng thời, phục hồi lại hoa văn trên kèo quyết để tạo thành quy luật đuôi-châu đối với từng khoảng kèo (hình 12). Như vậy, chỉ riêng kèo quyết sẽ có bố trí hoa văn hơi khác với các kèo mái: một mặt hông kèo là chi tiết **rồng đuôi**, một mặt đối xứng là chi tiết **rồng châu**.

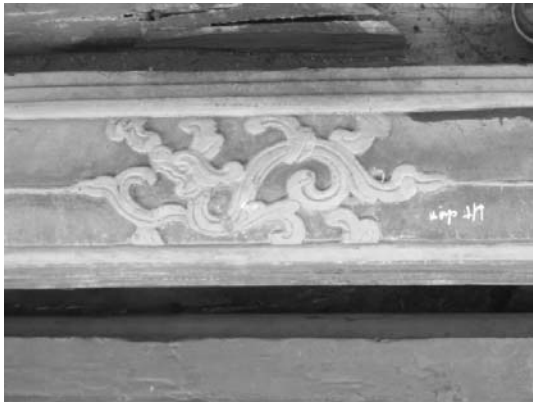
Hình 11. Chi tiết rồng châu trên kèo B2-A2

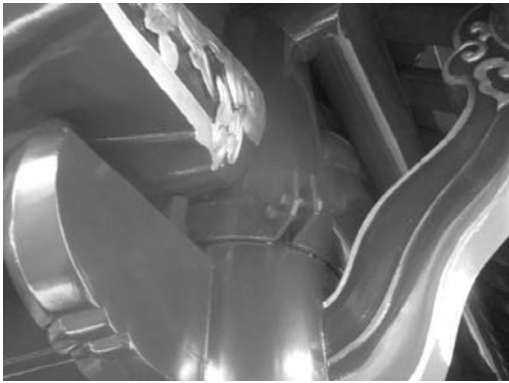
Hình 13. Đai neo cáp chống bão đầu cột cái

Trước khi trùng tu, Phu Văn Lâu đã được thiết kế neo giữ bằng cáp vào mùa mưa bão nhưng hình thức neo làm đơn giản và thiếu tính mỹ thuật. Tận dụng lại 04 khối bê tông dùng để neo giữ Phu Văn Lâu trước đây, phương án thiết kế gia cường do nhóm cán bộ Viện KHCN XD đề xuất là sử dụng cáp  $\Phi 10$  neo từ đỉnh cột xuống 4 khối bê tông trong những ngày bão. Phần neo cáp trên đỉnh cột được làm từ 2 nửa khuyên tròn ôm lấy đầu cột và sơn trùng màu cột (hình 12). Phần ngoài của đầu cột gắn khoá cáp hình vòng cung để luôn giữ cáp khi neo. Với cấu tạo này, toàn bộ phần gia cường bổ sung được che kín, lẫn vào hệ khung gỗ.

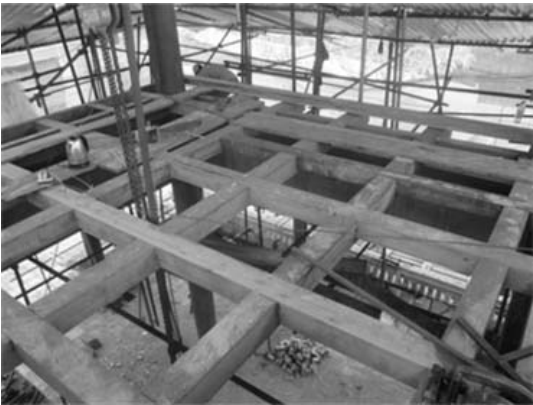
Hình 14. Đà sàn gác theo 2 phương

Đà sàn nằm ở khu vực khuất, trong khoảng không gian giữa trần và sân. Với các công trình di tích, đà sàn chỉ gác theo 01 phương, là phương vuông góc với ván sàn. Cách gác đà sàn như vậy sẽ chỉ tăng độ cứng của công trình theo 01 phương. Để tăng độ cứng của công trình, theo ý kiến của GS. Nakagawa-chuyên gia UNESCO và GS tại Trường ĐH Waseda Nhật Bản, nên bổ sung thêm đà sàn gác theo phương của ván

sản. Phương án này đã được áp dụng để tăng độ cứng của khung cho Ngũ Phụng Lâu - Ngọ Môn. Đây cũng là phương án được áp dụng tại công trình Phu Văn Lâu (hình 14).

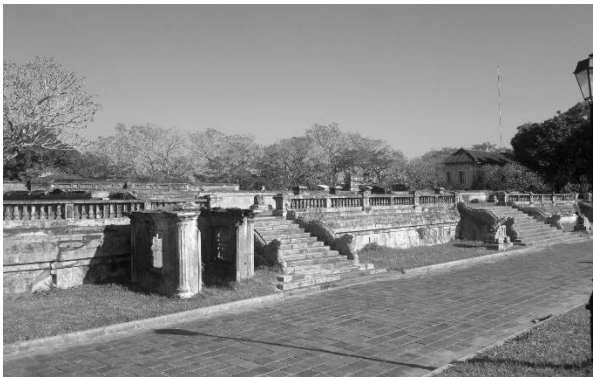
Hình 6. Di tích điện Kiến Trung hiện nay  
(Nguồn: Phân viện KHCN Xây dựng Miền Trung)

- *Nấm mốc và các sinh vật gây hại*: gây rêu mốc và bóc tróc bề mặt khối xây, bong tróc các lớp gạch lát nền.

Trong các nguyên nhân gây hư hỏng di tích nói trên, di tích sẽ không chịu ảnh hưởng tiếp diễn của nguyên nhân đầu tiên – yếu tố lịch sử. Các nguyên nhân còn lại sẽ tiếp tục tác động đến di tích và do đó, cần có những can thiệp để khắc phục, hạn chế trong phương án bảo tồn.

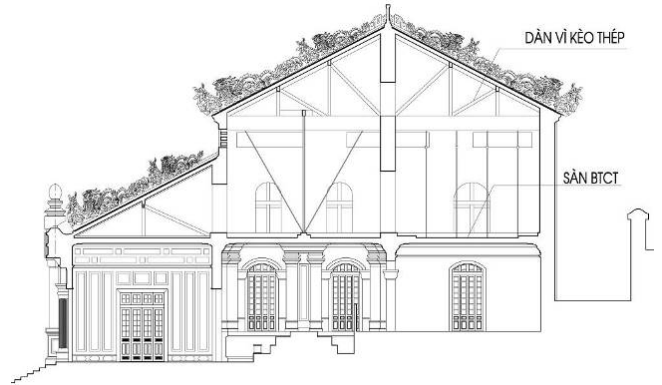
Hình 13. Mặt cắt kết cấu của Thiên Định Cung – lăng Khải Định, công trình được xây dựng cùng thời

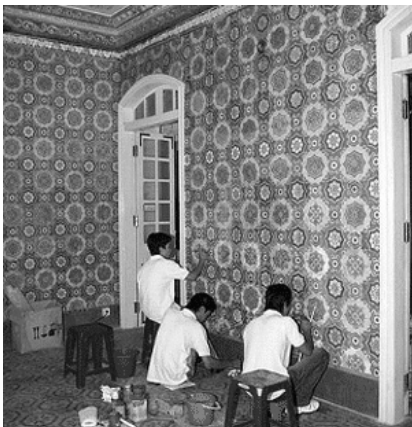
*Vật liệu kết cấu:* BTCT đối với kết cấu chịu lực. Tường xây gạch vồ đối với tường ngăn;

*Vật liệu hoàn thiện bề mặt:* vữa vôi có xi măng để tăng cường độ, bả màu/trau màu để hoàn thiện bề mặt.

Hình 13. Phục chế trang trí nề họa tại Khải Tường Lâu (Nguồn: Trung tâm BTDT Cổ đô Huế)

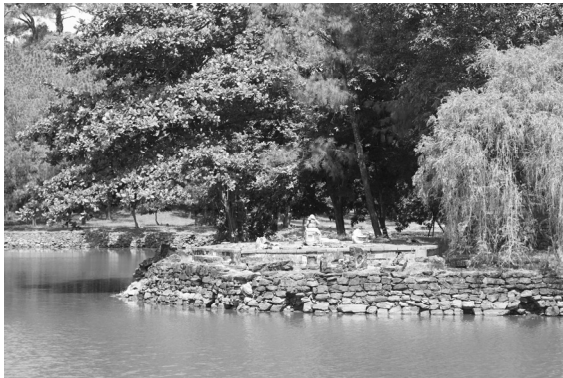
Hình 2. Hiện trạng Điều Ngư Đình nhìn từ bên hồ Trường Minh

Trên hiện trạng, Điều Ngư Đình chỉ còn phần nền móng, cao khoảng 0,5m so với cao độ nền xung quanh. Phần nền móng này có 8 cạnh (bát giác) được xây bó bằng gạch vồ, phía trên bó nền là các viên đá Thanh. Phần thân bó nền xây ô học, bề mặt ô học ốp sành sứ màu, sành sứ trắng men lam, ngói liệt men vàng đối xứng từng cặp qua tâm. Có 02 bậc cấp đi lên nền, bậc cấp xây gạch, mặt bậc cấp đá Thanh. Mặt nền lát gạch Bát Tràng men xanh – vàng (thanh lưu ly, hoàng lưu ly).

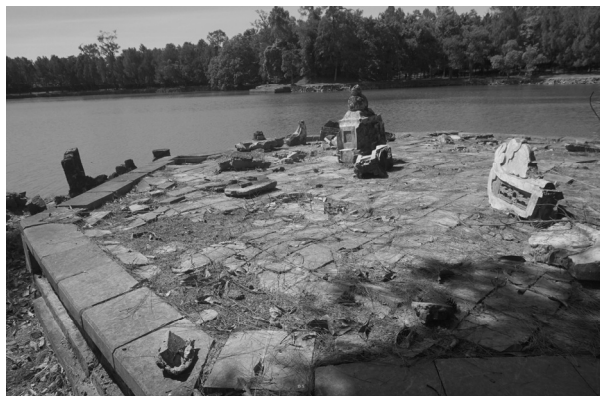
Hình 3. Hiện trạng nền móng Điều Ngự Đình

Trên mặt nền vẫn còn các viên đá Thanh kê chân cột, từ đó cho thấy, chính giữa nền là 04 cột cái, phía ngoài là 08 cột biên tương ứng với 8 góc nhà. Vẫn còn một số bộ phận của công trình như các đoạn bờ mái, bình thiên hồ đỉnh mái được tìm thấy trên mặt nền và xung quanh công trình.

Như vậy, mặc dù Đình Ngự Đình đã bị sụp đổ, nhưng vẫn có thể xác định được một số thông tin về công trình trên hiện trạng như: kích thước mặt bằng, lưới cột, cao độ nền, hình thức lát nền, trang trí bó nền, một số thông tin về hình thức và kích thước bờ mái, trang trí bờ mái và đỉnh mái.

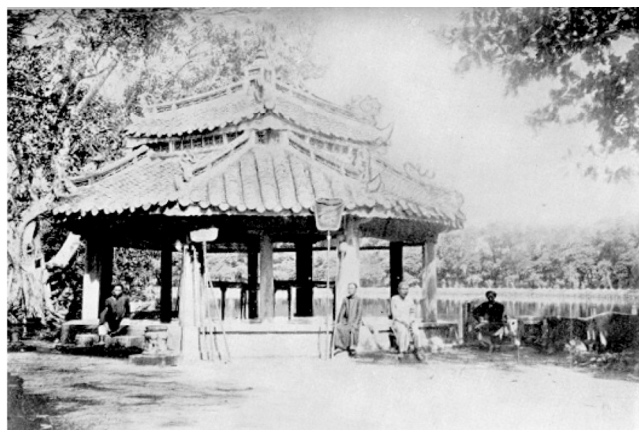
Hình 4. Đình Ngự Đình - Ảnh tư liệu  
(Nguồn: Ch.Lichtenfelder - BAVH 1937)

Với các bức ảnh tổng thể, có thể xác định được vị trí công trình trong quần thể lăng, từ đó, so sánh, đối chiếu với hiện trạng và sử liệu để xác định tính chân xác về vị trí của công trình. Đối với các bức ảnh chụp Đình Ngự Đình từ xa, cho phép xác định không gian cảnh quan xung quanh của di tích, đồng thời cũng cung cấp những thông tin về hình thức kiến trúc, vật liệu hoàn thiện của công trình. Các bức ảnh cận cảnh đặc biệt quan trọng đối với phương án phục hồi, chúng cho phép xác định một cách chính xác nhất hình thức kiến trúc, kết cấu, vật liệu và nhất là có thể xác định chiều cao kiến trúc, một số kích thước
