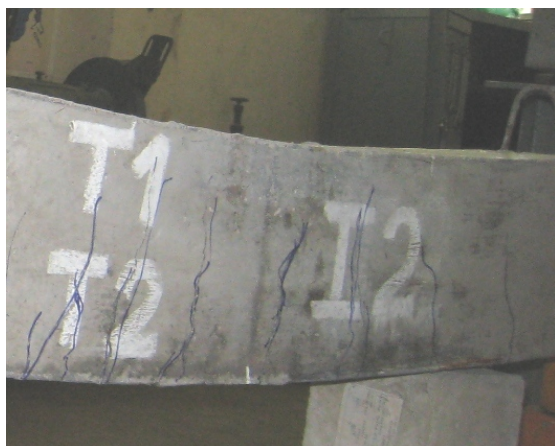
a- Dầm không gia cường

Mẫu dầm đối chứng D1 bị phá hoại dẻo (cốt thép chịu kéo bị chảy dẻo và bê tông vùng nén ở tiết diện giữa dầm bị nén vỡ) như minh họa trên hình 10a. Các dầm được gia cường D2 và D3 đều bị phá hoại khi tấm CFRP bị bong khỏi bề mặt bê tông dầm (hình 10b). Tại thời điểm này, theo kết quả trên hình 8 cốt thép chịu kéo đã bị chảy dẻo. Tấm CFRP bị bong làm cho bê tông vùng nén bị nén vỡ. Theo một số tài liệu [3, 4] đây là một trong

Hình 10. Hình ảnh phá hoại các mẫu dầm thí nghiệm

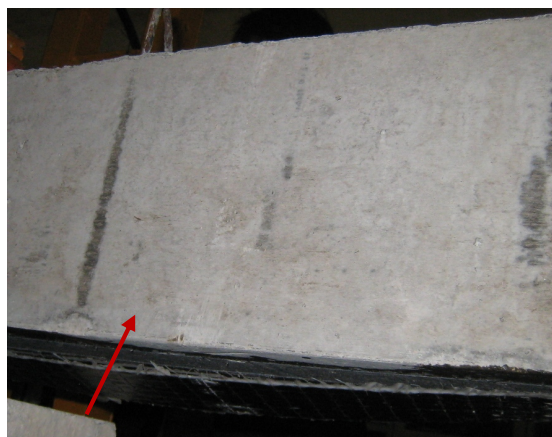
những cơ chế phá hủy của kết cấu dầm BTCT được gia cường bằng vật liệu composit. Ở thời điểm phá hoại, các tấm CFRP vẫn còn nguyên trạng, không bị đứt. Điều này cho thấy trong công tác gia cường dầm bằng vật liệu FRP, cần lưu ý việc xử lý bề mặt liên kết cũng như lựa chọn loại keo dán phù hợp. Đồng thời việc xác định diện tích tấm vật liệu gia cường hợp lý để phát huy hết khả năng làm việc của vật liệu này là vấn đề cần được tính toán kiểm tra.

Tấm CFRP bị bong khỏi bề mặt bê tông  
b- Dầm gia cường

- Cả 02 dầm gia cường bằng vật liệu CFRP đều bị phá hoại do tấm CFRP bị bong khỏi bề mặt bê tông. Điều này cho thấy khả năng gia cường tăng sức kháng uốn của dầm không những phụ thuộc đặc tính cơ học của vật liệu CFRP mà còn phụ thuộc rất nhiều vào việc tăng độ bền của liên kết giữa tấm CFRP và bề mặt bê tông.
