## NGHIÊN CỨU HIỆN TRẠNG VÀ NGUYÊN NHÂN SẠT LỞ BỜ PHẢI SÔNG HỒNG, ĐOẠN BA VÌ – SƠN TÂY, THÀNH PHỐ HÀ NỘI

**Tóm tắt:** Hiện tượng sạt lở bờ sông đang xảy ra nghiêm trọng tại một số đoạn bờ sông Hồng, đặc biệt khu vực Ba Vì – Sơn Tây (Km 0 – Km 32). Mục tiêu của nghiên cứu này là làm rõ hiện trạng và đánh giá nguyên nhân gây sạt lở bờ phải sông Hồng khu vực huyện Ba Vì – Sơn Tây nhằm làm cơ sở đưa ra các giải pháp khắc phục giảm thiệt hại cho khu vực này. Từ việc phân tích các yếu tố ảnh hưởng và sử dụng Geoslope, đoạn bờ sông khu vực nghiên cứu có thể phân theo hai loại sau: (1) Bờ sông đang có nguy cơ sạt lở nghiêm trọng là khu vực Ba Vì gồm Thái Hòa (Km0-Km1+500), bờ sông khu vực Chu Minh (Km21+600 đến Km22+700), Đông Quang (Km24+30 đến Km24+800), bờ sông khu vực Sơn Tây phường Phú Thịnh từ Km 29+350 đến Km 31+500. Bờ sông tiếp giáp trực tiếp với sông, bãi bồi hẹp hoặc không có, hướng dòng chảy ảnh hưởng trực tiếp tới bờ, gây sạt lở mạnh mẽ. Tác động của dòng chảy, hoạt động khai thác cát là nguyên nhân chính gây sạt lở bờ sông, nếu sông bị hạ thấp 1-1,5m, gây mất ổn định bờ sông; (2) Bờ sông qua xã Cổ Đô, Phú Châu, Phú Cường (Km9 đến Km21), Cam Thượng (Km 26+200 đến Km26+500) củ

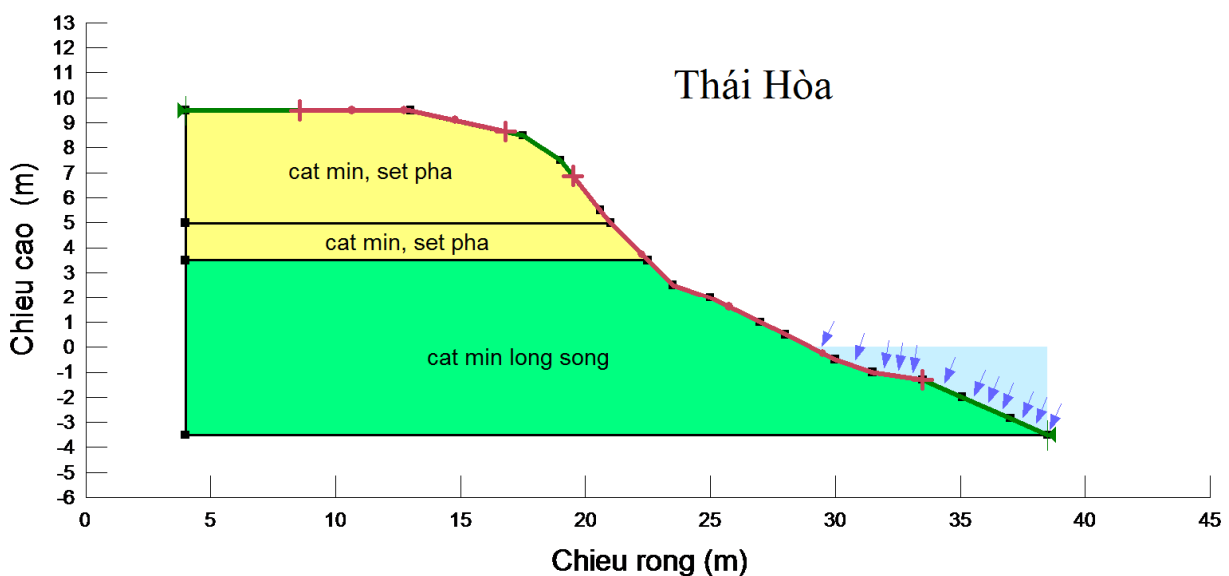
Hình 9. Mặt cắt bờ sông tại đại diện cho khu vực Thái Hòa, Ba Vì

+ Đất bờ sông: Đất bờ sông có thành phần hạt mịn ( $<0.074\text{mm}$ ) chiếm 70-80%, đất được phân loại là ML (hoặc ML-OL) bụi vô cơ và cát rất mịn, cát nhỏ lẫn bụi hoặc sét, độ dẻo thấp trạng thái cứng, có lực dính khoảng 0,1-0,4 kg/cm<sup>2</sup>, góc ma sát trong 19-30 độ, hệ số thấm  $10^{-5} - 10^{-4}$  cm/s;

Do đất bờ sông chủ yếu có thành phần bột cát pha, tính dẻo thấp. Đây là loại đất rất nhạy cảm, có sự liên kết chặt khi đất không bão hòa. Tuy nhiên khi đất bị bão hòa, đất bờ sông thường mất sự liên kết, trở nên bờ rời và thường bị suy yếu trong mùa mưa do giảm sức hút dính, mối liên kết, độ bền của đất. Do đó sự thay đổi tính chất cơ lý của đất theo các điều kiện bão hòa khác nhau cũng là một trong những yếu tố gây mất ổn định bờ sông. Các điều kiện làm thay đổi tính chất cơ lý phụ thuộc vào chế độ thủy văn như bao gồm chế độ mưa, dao động mực nước sông, nước ngầm, vận tốc dòng chảy. Sự thay đổi chế độ thủy văn, địa chất thủy văn làm thay đổi chế độ bão hòa trong đất bờ sông.

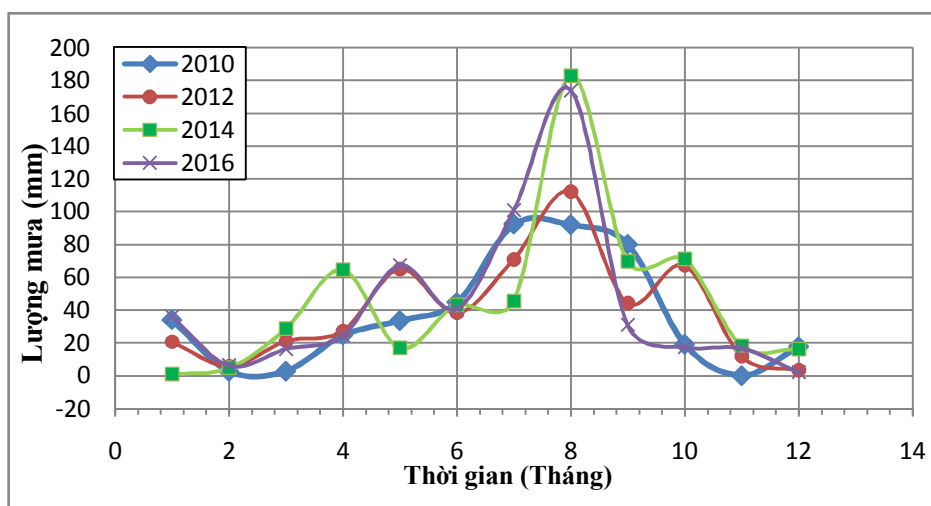
Hình 12. Biểu đồ lượng mưa tháng trạm Sơn Tây (2010 - 2016)

Thời gian gần đây, tháng 8/2016 là thời gian có ngày mưa trong tháng nhiều nhất so với cả năm (24/31 ngày). Những đoạn sạt lở mô tả trên đoạn trên (mục 3) là những điểm sạt lở cùng vào tháng 8 (từ 20-25/tháng 8). Hình 14 là kết quả chỉ ra mối tương quan giữa lượng mưa theo ngày trong tháng 8 (đường nét đứt) và hệ số an toàn (FOS, đường nét liền). Kết quả này cũng cho thấy hệ số an toàn giảm dần theo thời gian khi tổng lượng mưa tích lũy theo ngày tăng dần, và

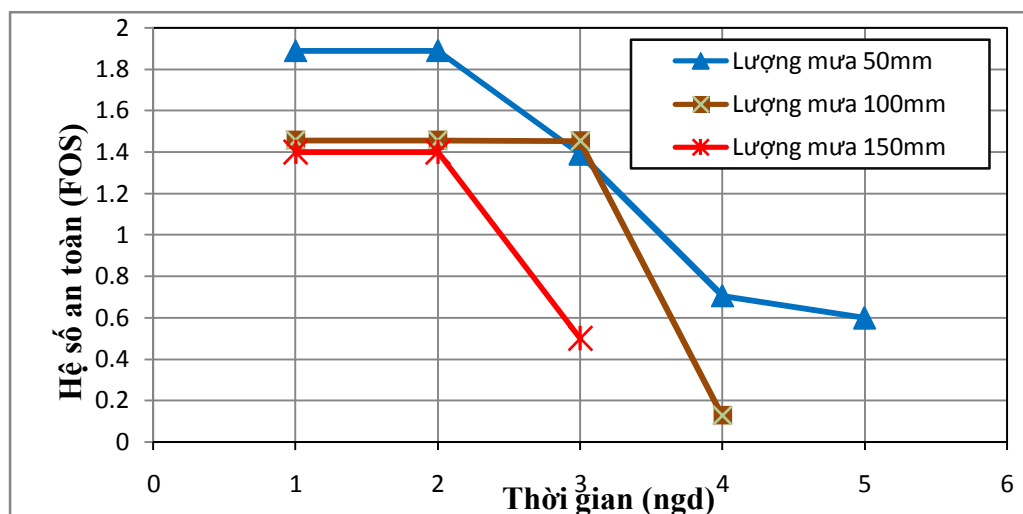
Hình 13. Mối tương quan giữa ổn định bờ sông và lưu lượng mưa khác nhau

50mm/ngđ; 100mm/ngđ; và 150mm/ngđ được sử dụng để mô phỏng, thời gian kéo dài trong 5 ngày. Kết quả phân tích ổn định cho bờ sông tại Đường Lâm cho thấy, hệ số an toàn giảm mạnh theo thời gian. Bờ sông lần lượt bị mất ổn định sau khoảng 4 ngày mưa với lượng mưa là 50mm/ngđ; 3 ngày với lượng mưa là 100mm/ngđ; và sau 2 ngày với lượng mưa là 150mm/ngđ (hình 13). Đối với lượng mưa vừa (100mm/ngđ) và mưa khá lớn

(150mm/ngđ), bờ sông bị mất ổn định với tổng lượng mưa khoảng 300mm; tuy nhiên với lượng mưa nhỏ (50mm/ngđ) thì tổng lượng mưa sau 4 ngày gây mất ổn định bờ sông chỉ khoảng 150mm. Kết quả cho thấy cường độ mưa là một yếu tố gây mất ổn định, cường độ càng lớn thì bờ sông sạt lở càng nhanh. Tuy nhiên thời gian mưa kéo dài cũng rất nguy hiểm. mưa nhỏ nhưng kéo dài cũng gây nên mất ổn định bờ.

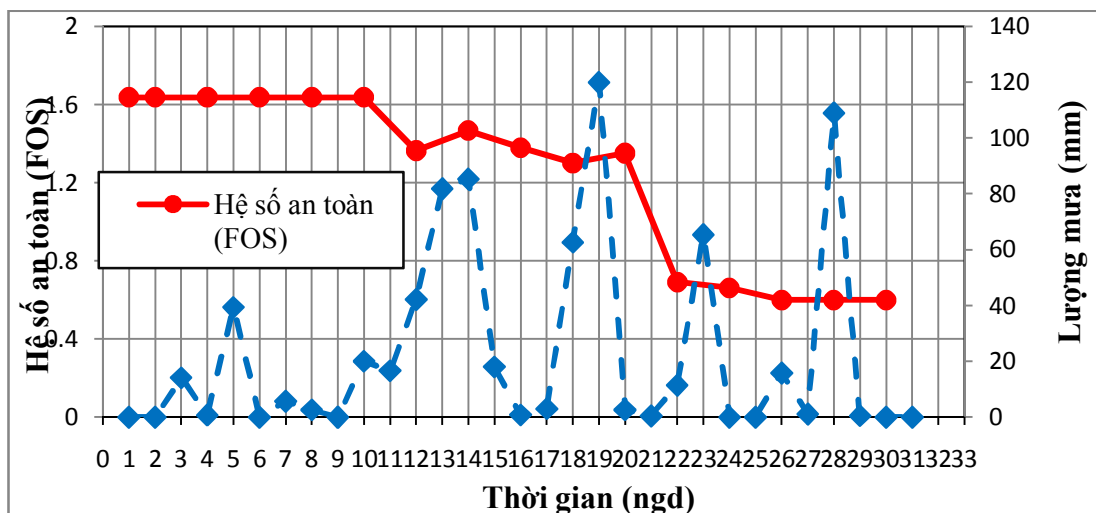
Hình 14. Kết quả phân tích ổn định bờ sông khi mưa liên tục

giảm xuống nhỏ hơn 1 vào ngày 22. Trước đó vào ngày 19/8, lượng mưa đạt lớn nhất 120mm, bờ sông suy yếu nhưng chưa bị sạt. Ngày 22, mưa tiếp tục và chỉ cần lượng mưa nhỏ cũng làm cho bờ sông mất ổn định hoàn toàn. Kết quả này hoàn toàn trùng khớp với thực tế xảy ra vào tháng 8/2016 tại một số đoạn bờ sông khu vực nghiên cứu. Kết quả này cho thấy sự ảnh hưởng của mưa và quá trình suy yếu của đất dẫn đến mất ổn định bờ sông.
