KẾT CẤU TẠM TRONG THI CÔNG: KIỂM ĐỊNH XÁC ĐỊNH NGUYÊN NHÂN SỰ CỐ HỆ DÀN GIÁO - VÁN KHUÔN TRƯỢT

TS. NGUYỄN ĐẠI MINH, TS. VŨ THÀNH TRUNG, TS. ĐỖ TIẾN THỊNH,
KS. TRẦN THẾ ANH
Viện KHCN Xây dựng

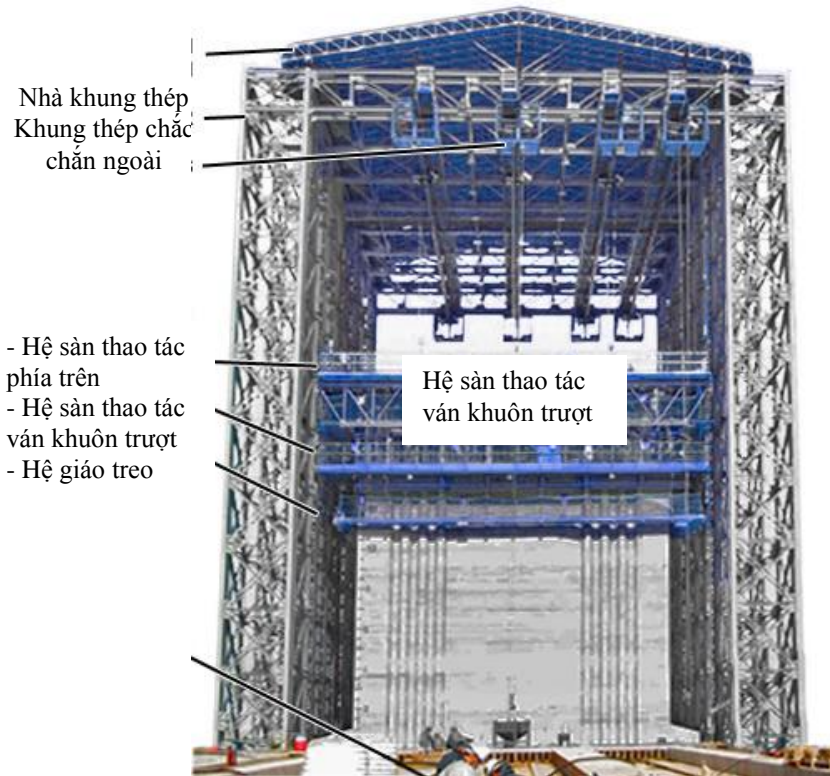
- (1) Hệ giáo treo;
- (2) Hệ sàn thao tác ván khuôn trượt;
- (3) Hệ sàn thao tác phía trên;
- (4) Hệ dàn đỡ ván khuôn trượt;
- (5) Hệ dầm gác;
- (6) Hệ cột ray nâng hạ kích 65 mm x 65 mm.

Hình 1. Hệ dàn giáo tự nâng
