**NGHIÊN CỨU ỨNG DỤNG SƠN PHỦ BẢO VỆ CHỐNG ĂN MÒN
CHO CỐT THÉP TRONG BÊ TÔNG VÙNG BIỂN VIỆT NAM**

LUẬN ÁN TIẾN SĨ

CHUYÊN NGÀNH KỸ THUẬT VẬT LIỆU

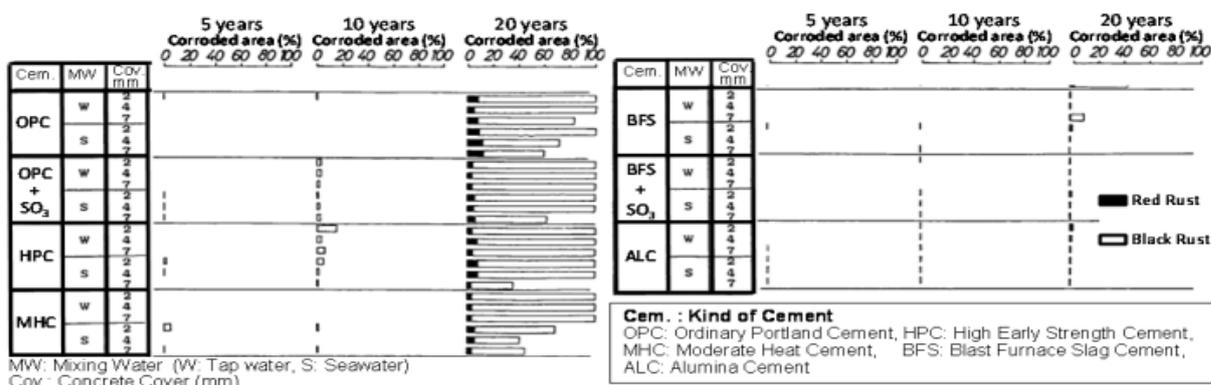
W= nước sạch, S= nước biển, OPC= XM pooc lăng thông thường, OPC+ SO₃ = XM pooc lăng thường trộn thêm SO₃, HPC= XM pooc lăng cường độ cao tuổi sớm ngày, MHC=XM pooc lăng nhiệt trung bình, BFS=XM xi lò cao, BFS+SO₃=XM xi lò cao trộn thêm SO₃, ALC= XM alumin, Cov= chiều dày BT, Corroded area=diện tích bị ăn mòn, Red rust= gỉ đỏ, Black rust= gỉ đen

Hình 1.1. Ăn mòn cốt thép theo thời gian với chiều dày BT bảo vệ khác nhau [84]

Fukute [74] đã nghiên cứu tỷ lệ ăn mòn và độ sâu ăn mòn tối đa của cốt thép trong BT chịu tác động của môi trường thủy triều bằng phương pháp trực quan, sau đó được tác giả Otsuki [84] nghiên cứu phát triển. Các mẫu BTCT được phơi 5 năm, 10 năm, 20 năm. Tác giả đã nghiên cứu ảnh hưởng chất lượng BT đến ăn mòn cốt thép bằng cách sử dụng các chất kết dính khác nhau, đó là xi măng pooc lăng thông thường, xi măng pooc lăng thường trộn thêm SO₃, XM pooc lăng cường độ cao tuổi sớm ngày, XM pooc lăng nhiệt trung bình, XM xi lò cao, XM xi lò cao trộn thêm SO₃ và xi măng alumin. Tỷ lệ N/X là 0,52 và 0,55. Trong nghiên cứu thay đổi chiều dày bảo vệ là 20, 40, 70 mm. Hàm lượng clorua của BT thay đổi bằng cách trộn nước biển và nước sạch. Kết quả nghiên cứu được thể hiện trên Hình 1.1, theo đó tác giả cho rằng tốc độ ăn mòn sau 5 năm, 10 năm là rất nhỏ nhưng sau 20 năm tốc độ ăn mòn là rất cao, BT sử dụng nước biển có chiều sâu ăn mòn lớn nhất và độ sâu ăn mòn tối đa trên thanh thép.

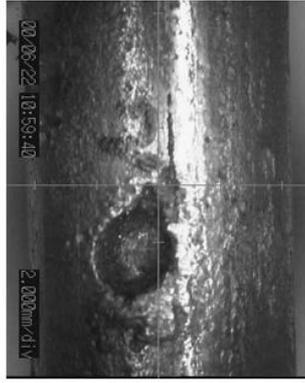
Hình 1.2. Vết lõm và độ sâu ăn mòn ở vị trí chiều dày lớp BT bảo vệ 2 cm sau 15 năm phơi mẫu trong vùng thủy triều [104]

Sau 15 năm phơi mẫu trong môi trường thủy triều, kiểm tra mức độ ăn mòn cốt thép ở vị trí có chiều dày BT là 20, 40, và 70 mm. Kết quả nghiên cứu thấy rằng trên bề mặt cốt thép ở các vị trí lớp BT bảo vệ khác nhau hình thành các vết lõm ăn mòn có số lượng và độ sâu khác nhau. Bê tông có hàm lượng clorua lớn hơn thì cốt thép có nhiều vết lõm ăn mòn và sâu hơn và quá trình ăn mòn xảy ra ngay sau khi đổ BT.

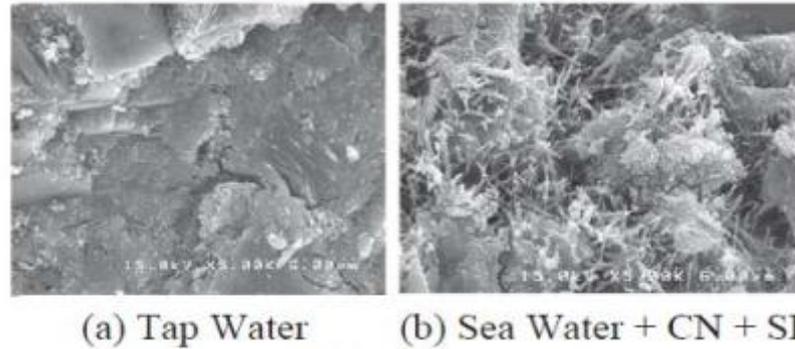
Tap Water= nước ngọt, Sea Water +CN+SF= nước biển+ Canxinitorit+ silicafume

Hình 1.3. Kết quả chụp SEM mẫu BT [79]

Tác giả Kanato và cộng sự [79] đã nghiên cứu hệ số thấm và ăn mòn cốt thép trong BT. Bê tông được chế tạo từ nước biển và cát biển có hàm lượng clorua là 4,7 kg/m³. Trong nghiên cứu này, xi măng được thay thế 50% bằng tro bay, silicafume, xi măng cao. Kết quả nghiên cứu cho thấy hệ số thấm của BT sử dụng nước ngọt có 50% OPC+50% GGBFS là $3,3 \times 10^{-12}$ m/sec, trong khi đó sử dụng nước trộn là nước biển, nước biển+CN và nước biển+CN+SF thì hệ số thấm giảm còn 1/2, 1/4 và 1/70 tương ứng. Điều này được giải thích qua hình ảnh chụp SEM cho thấy có nhiều tinh thể ettringite hình kim tạo ra trong hệ (nước biển+CN+SF) do đó làm tăng độ đặc chắc cấu trúc vi mô của đá xi măng dẫn đến làm giảm tính thấm nước (Hình 1.3).

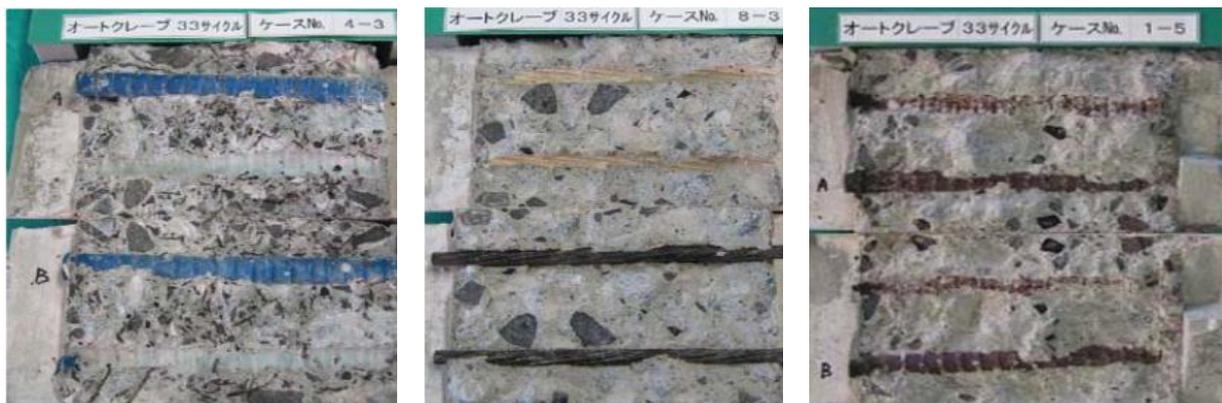
a, Cốt thép phủ epoxy b, Thép các bon c, Cốt thép thường

Hình 1.4. Kết quả kiểm tra ăn mòn cốt thép ở điều kiện chung áp [79]

Về vấn đề ăn mòn cốt thép, các tác giả đã sử dụng thép sợi các bon, cốt thép phủ epoxy và cốt thép thường để nghiên cứu. Môi trường thử nghiệm kiểm tra chu kỳ gia tốc ở điều kiện chung áp và điều kiện thường, kết thúc 33 chu kỳ. Kết quả cho thấy các cốt thép thường đã bị ăn mòn hoàn toàn, thép được sơn phủ epoxy và thép các bon chưa bị ăn mòn (Hình 1.4).

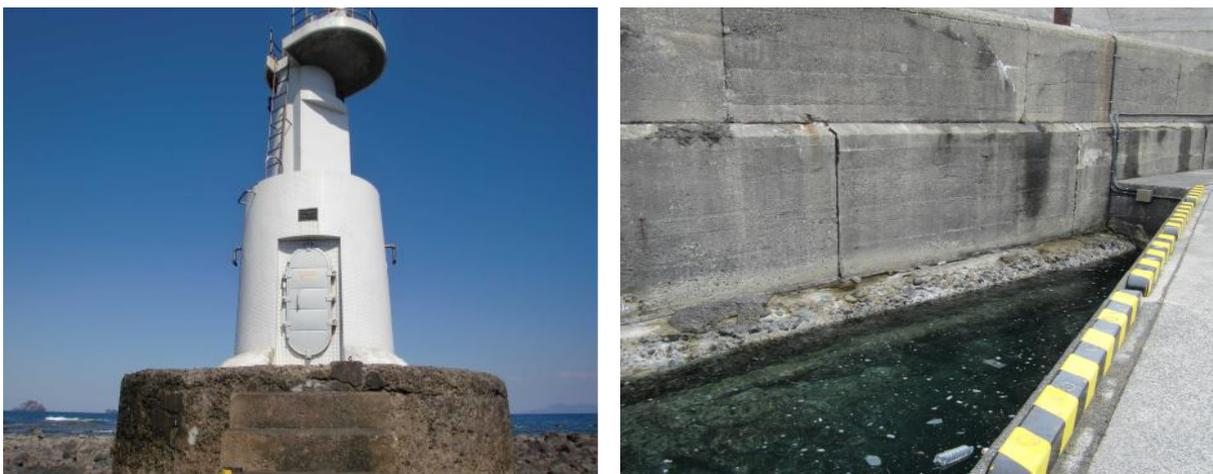
Hình 1.5. Ngọn hải đăng Uku Nagasakibana[115]

Theo báo cáo [115] khảo sát ba ngọn hải đăng BTCT (hai ngọn hải đăng ở Nagasaki và một ở Yamaguchi), bê tông nhiễm clorua cao do phải dùng nước biển chế tạo BT. Trong số đó, ngọn hải đăng Uku Nagasakibana ở Nagasaki được xây dựng từ tháng 8 đến tháng 10 năm 1959 ở nơi có sóng cao và không có nước ngọt sử dụng trong quá trình trộn BT. Kết quả khảo sát cho thấy BT kết cấu có cường độ nén là 28,0 MPa, hàm lượng clorua là 3,4 kg/m^3 BT. Chiều dày lớp BT bảo vệ trung bình từ 120 mm đến 140 mm. Mặc dù công trình đã được xây dựng hơn 60 năm, nhưng đến thời điểm hiện tại sự hư hỏng là không đáng kể (Hình 1.5).

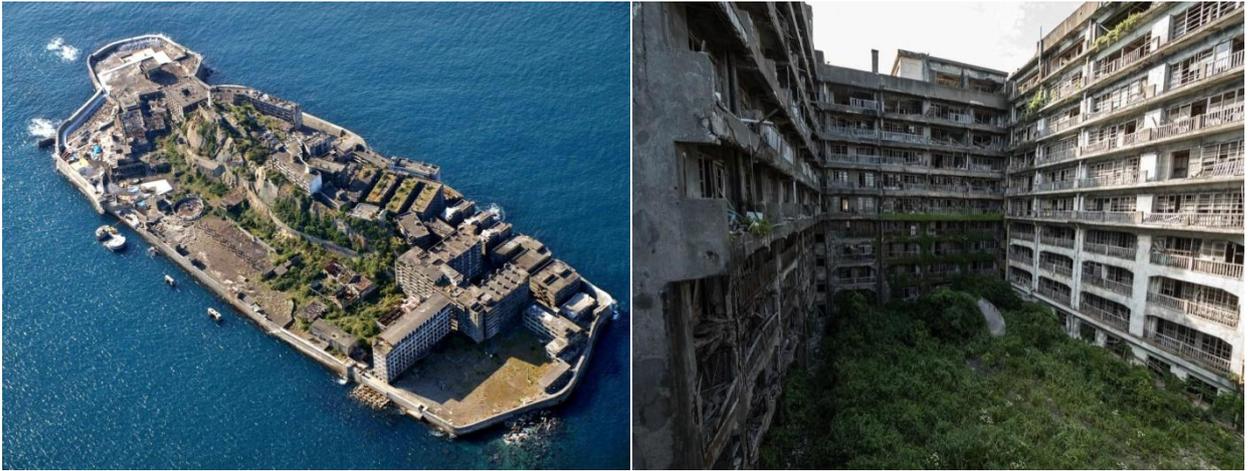
Hình 1.6. Công trình trên đảo Gimkanjima [82]

Nhóm tác giả M. Kusinoki [82] đã kiểm tra các công trình BTCT ở đảo Gimkanjima, Nhật Bản được xây dựng từ năm 1916 [118], các kết cấu phức tạp này được coi như là một di sản văn hóa, tuy nhiên nó bị xuống cấp kể từ khi đảo không có người ở (Hình 1.6).

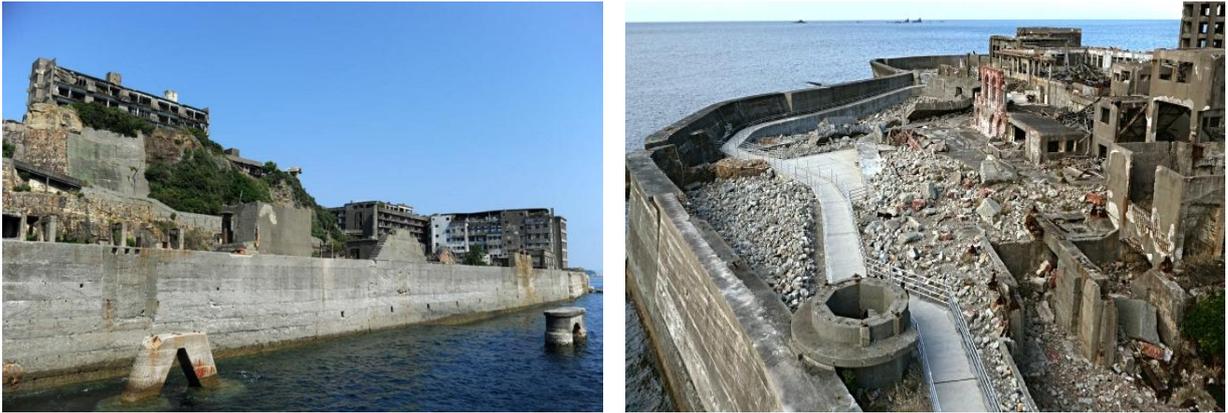
Hình 1.7. Công trình bờ kè đảo Gunkanjima [117]

Công trình bờ kè đảo Gunkanjima nằm trong môi trường rất khắc nghiệt, thường bị ảnh hưởng bởi các đợt thủy triều cao do bão và do điều kiện địa lý. Hệ thống kè bao gồm kè số 1, số 2 và số 3. Trong đó kè số 2 được gia cố bằng BTCT đã được 81 năm [117]. Kết quả khảo sát đưa ra nhận định nhiều khả năng BT bị nhiễm mặn ngay từ đầu do sử dụng nước biển (hoặc sử dụng kết hợp với cát biển chưa rửa) để trộn với BT khi xây dựng bờ kè trên đảo. Hàm lượng clorua ban đầu trong BT được xác định từ $(3,1 \div 4,6) \text{ kg/m}^3$, chiều dày lớp BT bảo vệ (400 ÷ 600) mm.

Bằng cách xác định hệ số khuếch tán, các tác giả đã cho rằng chất lượng BT tương đối tốt đã có tác dụng ngăn cản sự thâm nhập thêm ion Cl^- từ bên ngoài vào sau nhiều năm dài tồn tại. Rất tiếc rằng hồ sơ thiết kế không còn nhưng qua các kết quả khảo sát có thể đánh giá chất lượng BT tốt là yếu tố quan trọng đảm bảo sự tồn tại của kết cấu trong suốt thời gian dài mà không bị phá hủy do ăn mòn cốt thép (Hình 1.7).

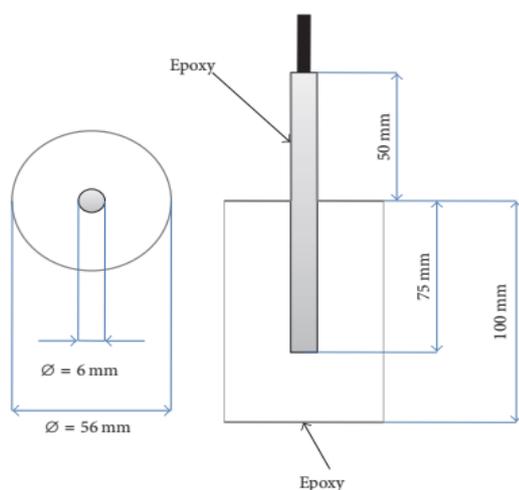
Hình 1.9. Cấu tạo mẫu vữa cốt thép nhiễm mặn

Nghiên cứu [1, 106] đã sử dụng sơn Epoxy được biến tính bằng hai loại hạt nano liên quan đến nano-SiO₂ và nano-Fe₂O₃ và phủ trên cốt thép đặt trong vữa xi măng nhiễm mặn như Hình 1.9. Chiều dày lớp vữa bảo vệ là 25 mm, cốt thép $\Phi 6$, bề mặt diện cực làm việc là 12,25 cm².

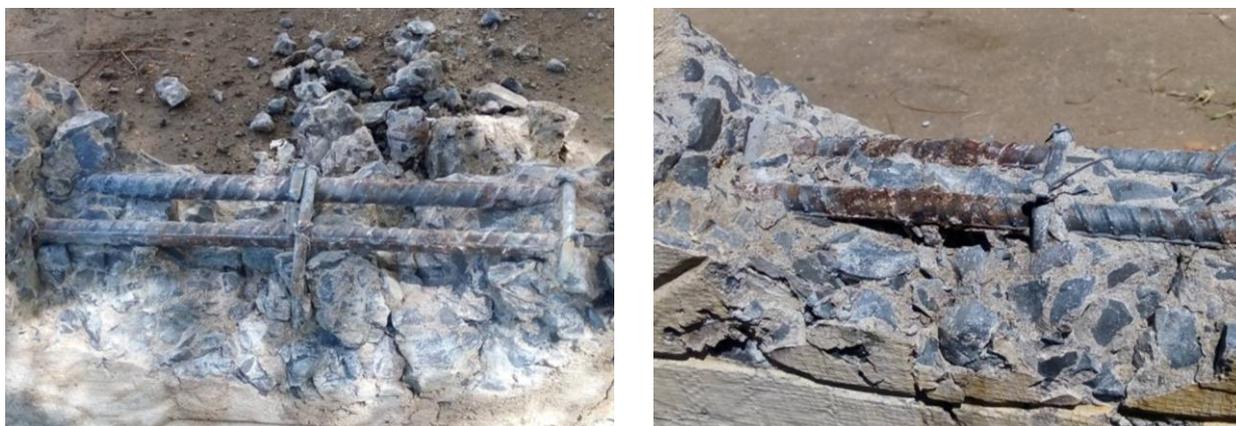
Hình 1.10. Cốt thép sau khi được phá bỏ BT [3]

Nghiên cứu [3] đã chế tạo dầm BTCT và dầm BT cốt sợi thủy tinh (GFRP) từ cát biển, với thành phần cấp phối B30 có chiều dày BT bảo vệ 50 mm. Có 6 cặp dầm (3 cặp BTCT và 3 cặp GFRP) được gia tải đặt trong môi trường xâm thực nước biển theo hai chế độ, chế độ ngâm chìm trong nước biển và chế độ khô ướt. Sau 6 tháng được mang ra thí nghiệm uốn để đánh giá khả năng chịu lực, sau đó quan sát bề mặt cốt thép và cốt GFRP. Đối với thép của dầm chịu tác dụng của môi trường nước biển khô – ướt thì đều xuất hiện sự ăn mòn cốt thép tại vị trí vết nứt của dầm (Hình 1.10).

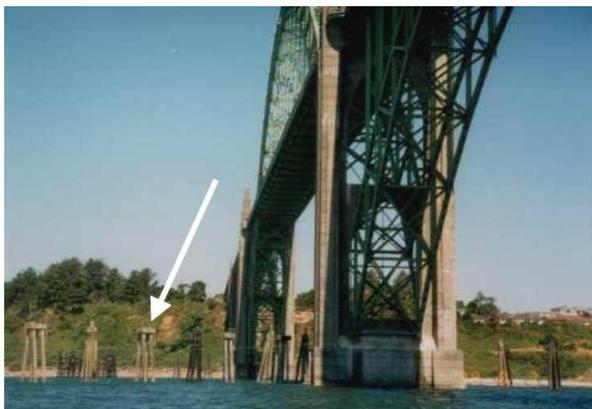
Hình 1.11. Tổng thể về các chân trụ và của bê tông ở vịnh Yaquina

Năm 1980, Sở Giao thông Vận tải Oregon (ODOT)- Mỹ đã đặt sáu dầm thử bê tông ở vịnh Yaquina tiếp giáp với cầu tàu số 3 của Cầu Vịnh Yaquina ở Newport, Oregon (Hình 1.11, Hình 1.12) [55]. Sáu dầm được bắt vít vào chân trụ va của bê tông để bảo vệ cầu tàu ở vị trí thủy triều lên xuống. Các dầm kích thước 200x200x 6100 mm với bốn thanh thép dọc và đai bước 300 mm được phủ epoxy, cường độ nén của bê tông 41,4 MPa được thử nghiệm 18 năm. Nghiên cứu được sử dụng để theo dõi ăn mòn cốt thép trong các dầm bằng phương pháp hiệu điện thế, sau khi kết thúc theo dõi, dầm được phá vỡ để quan sát trạng thái cốt thép. Kết quả nghiên cứu chỉ ra rằng sơn phủ cốt thép có thể bảo vệ kết cấu đến 40- 50 năm trong môi trường thủy triều.

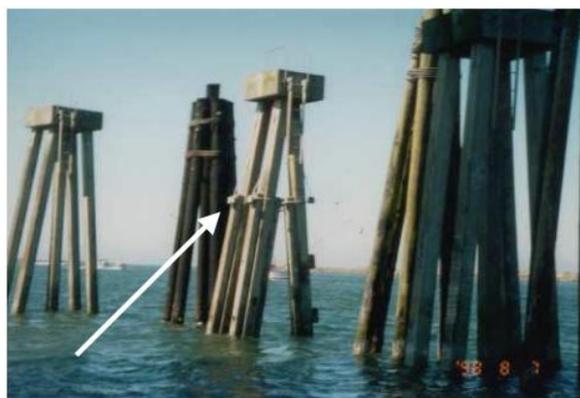
Hình 1.12. Dầm bê tông gắn liền với chân trụ và ở giữa hình

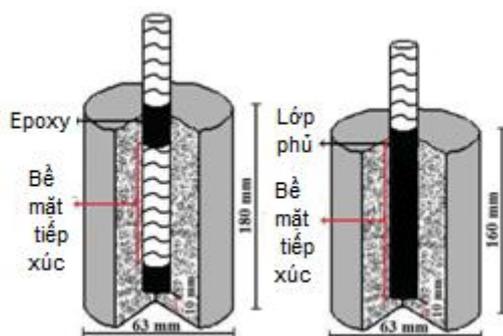
Hình 1.13. Mẫu thí nghiệm cốt thép sơn epoxy / PANI-CSA [92]

Sadegh Pour-Ali [92] đã nghiên cứu sử dụng sơn 2 thành phần epoxy/polyaniline- camphorsulfonate (epoxy /PANI-CSA) để bảo vệ cốt thép trong môi trường bê tông chứa ion clo (Hình 1.13) bằng phương pháp đo thế mạch hở và điện trở kháng. Kết quả cho thấy sau 1 năm lớp sơn epoxy / PANI-CSA có khả năng bảo vệ chống ăn mòn cho cốt thép tốt hơn so với các mẫu khác.

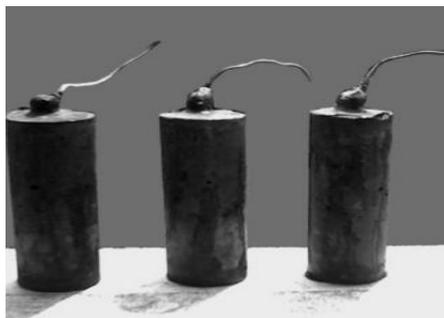
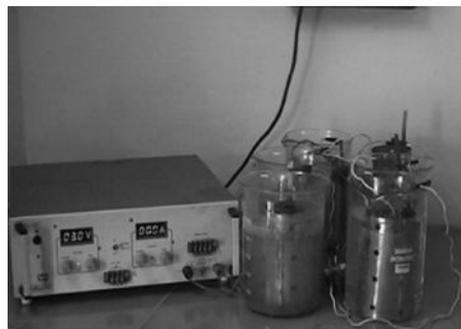
Hình 1.14. Mẫu BTCT và thí nghiệm gia tốc [77]

K. Saravanan [77] đã nghiên cứu hiệu quả của sơn epoxy hai thành phần chứa polyaniline quét lên cốt thép trên các mẫu BT mác M200 có cốt thép, gia tốc ăn mòn trong môi trường NaCl 3,5% bằng thiết bị Aplab L3220S (Hình 1.14). Kết quả cho thấy cường độ dòng điện đo được tăng theo thời gian. Mẫu cốt thép không phủ và phủ epoxy polyaniline tăng dòng điện đột biến và gây nứt BT bảo vệ tương ứng sau 4 ngày và 30 ngày, cường độ dòng điện đo được khi nứt mẫu là 8,4 mA. Kết quả này đã cho thấy khả năng bảo vệ chống ăn mòn của sơn epoxy polyaniline là đáng kể trong điều kiện gia tốc.

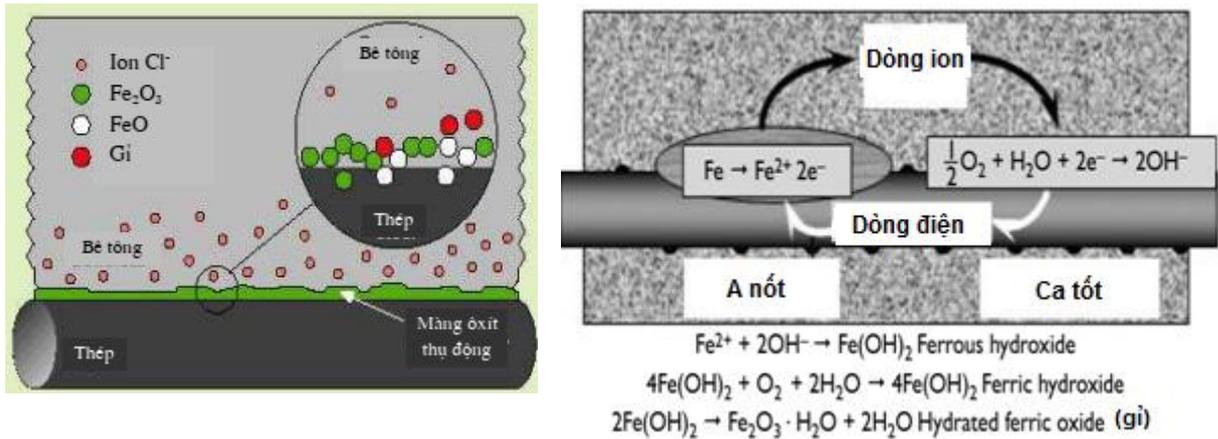
Hình 1.15. Ion clorua phá hủy lớp màng thụ động trên bề mặt thép[61]

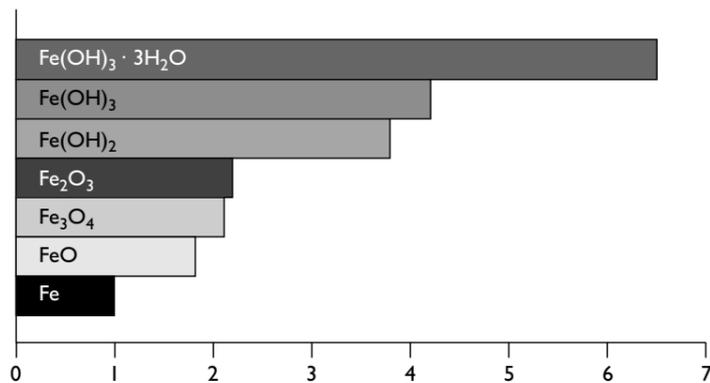
Hình 1.16. Thể tích tương đối của gỉ và các ô xít và Hydroxyt [61]

Khi nồng độ ion Cl^- càng cao thì sự có mặt tại vực khuyết tật màng thụ động càng lớn và càng nhiều sắt kim loại bị hòa tan. Màng thụ động bị phá hủy tạo điều kiện cho nước và oxy tiếp cận bề mặt cốt thép, trực tiếp phản ứng với sắt tạo ra các oxít và hydroxyt sắt làm giảm dần tiết diện cốt thép chịu lực. Sản phẩm của quá trình ăn mòn (gỉ sắt) có thể tích lớn gấp 6 lần thể tích ban đầu, do đó dẫn tới nứt, bục BT (Hình 1.16).

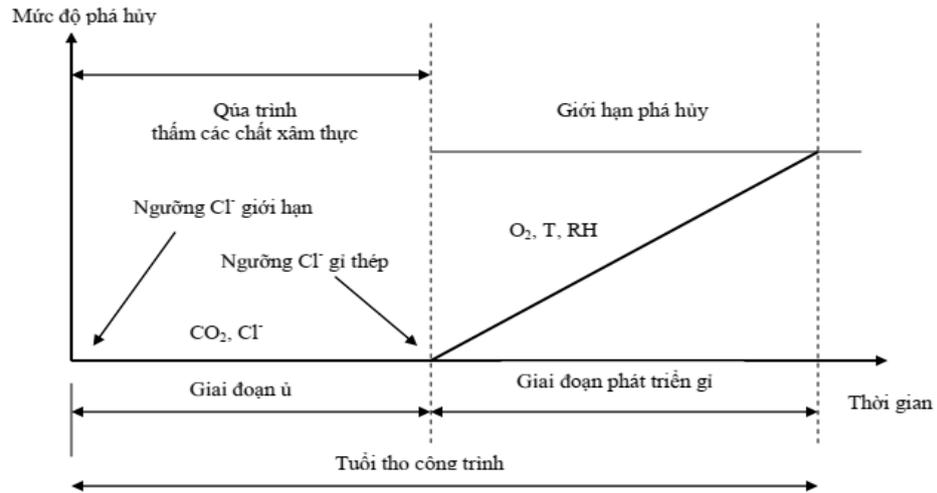
Hình 1.17. Sơ đồ mô tả quá trình ăn mòn phá hủy kết cấu BTCT [108]

Theo tác giả Tuutti [108], quá trình ăn mòn và phá hủy cốt thép được chia làm hai giai đoạn như Hình 1.17, gồm hai giai đoạn là giai đoạn ủ và giai đoạn phát triển gỉ thép.

Giai đoạn ủ: Là thời kỳ tích tụ điều kiện để gây gỉ cốt thép trong BT (còn được gọi là giai đoạn ủ), đối với BT sử dụng vật liệu sạch ngay từ ban đầu (ví dụ tổng clorua dưới $0,6 \text{ kg/m}^3$) thì lượng muối trong BT còn nhỏ $[\text{Cl}^-] < [\text{OH}^-]$, chưa đủ gây phá hoại màng thụ động và phải cần một khoảng thời gian dài nữa hàm lượng clorua mới đạt ngưỡng gây ăn mòn (khoảng $1,2 \div 1,4 \text{ kg/m}^3$ tùy điều kiện môi trường và chất lượng bê tông), tức đủ sức phá vỡ màng thụ động. Tuy nhiên đối với BT làm mới có chiều dày bảo vệ không đủ theo tiêu chuẩn thiết kế hay bê tông sửa chữa mà trong bê tông cũ đã có hàm lượng clorua cao thì trong giai đoạn ủ này bị rút ngắn, tác nhân xâm thực Cl^- đạt ngưỡng đủ khả năng xuyên thủng màng thụ động FeO , Fe_2O_3 và tạo ra các anốt cục bộ trên bề mặt cốt thép sau thời gian ngắn khi đưa công trình vào khai thác sử dụng nên phần lớn thời gian trong tuổi thọ thiết kế cốt thép phải làm việc trong điều kiện bê tông bị nhiễm clorua cao.

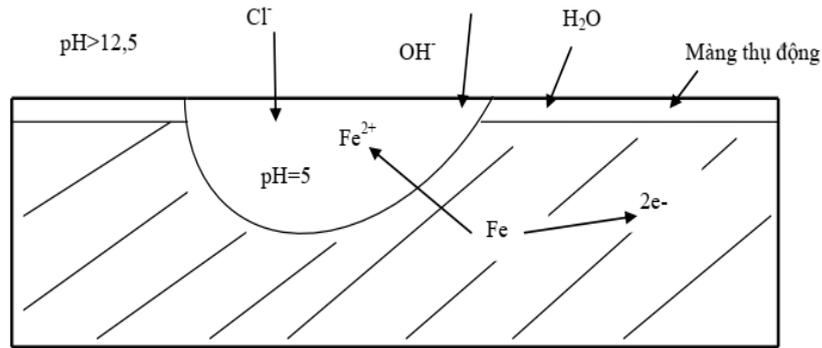
Ở giai đoạn này có 2 vị trí xảy ra phản ứng hóa học, ở vùng cận cốt thép, thông qua một số khuyết tật của màng thụ động, Cl^- tương tác với sắt sẽ xảy ra ăn mòn nhanh tạo ra FeCl_2 , FeCl và kèm theo đó độ pH trong vi lỗ giảm mạnh tiếp tục kích thích phản ứng anốt, đồng thời ở vùng khác xảy ra phản ứng ca tít hình thành các ion OH^- (Hình 1.18).

Hình 1.18. Sơ đồ mô tả quá trình cốt thép bị ăn mòn điểm[108]

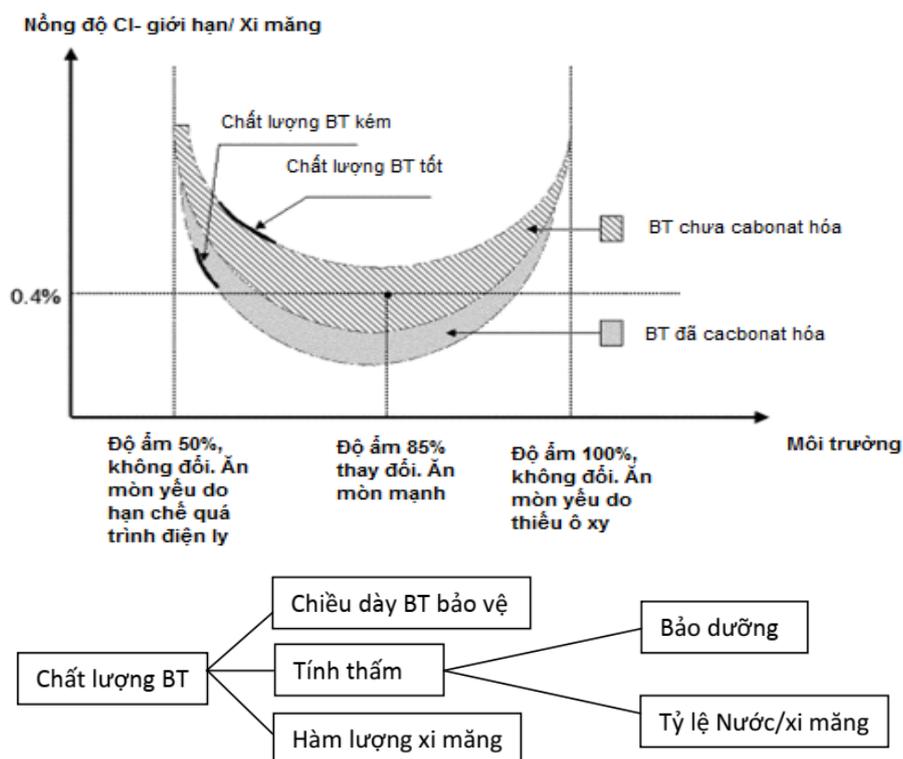
Tiêu chuẩn ACI 222.R [41] đưa ra quan hệ tổng quát về ngưỡng clorua gây ăn mòn cốt thép và các biện pháp cơ bản để bảo vệ chống ăn mòn cho cốt thép trong bê tông như trên đồ thị Hình 1.19.

Hình 1.19. Mối tương quan giữa nồng độ Cl⁻ gây gỉ và các yếu tố ảnh hưởng [41]

Trong tiêu chuẩn ACI, chất lượng bê tông được quan niệm theo nghĩa rộng, phụ thuộc chiều dày bê tông bảo vệ, tính thấm và hàm lượng xi măng trong bê tông. Qua Hình 1.19 có thể thấy, ăn mòn chỉ xuất hiện ở ngưỡng Cl⁻/X nhất định (trên hình là 0,4% xi măng), ngưỡng này phụ thuộc chất lượng bê tông bảo vệ và điều kiện môi trường. Khí hậu Việt Nam nóng ẩm, độ ẩm thường xuyên 75% và lớn hơn kết hợp nhiệt độ môi trường cao là các điều kiện thuận lợi cho cốt thép trong bê tông bị ăn mòn. Để kéo dài thời điểm đạt ngưỡng Cl⁻/X, Việt Nam và các nước đều hạn chế hàm lượng clorua đầu vào như Bảng 1.7.

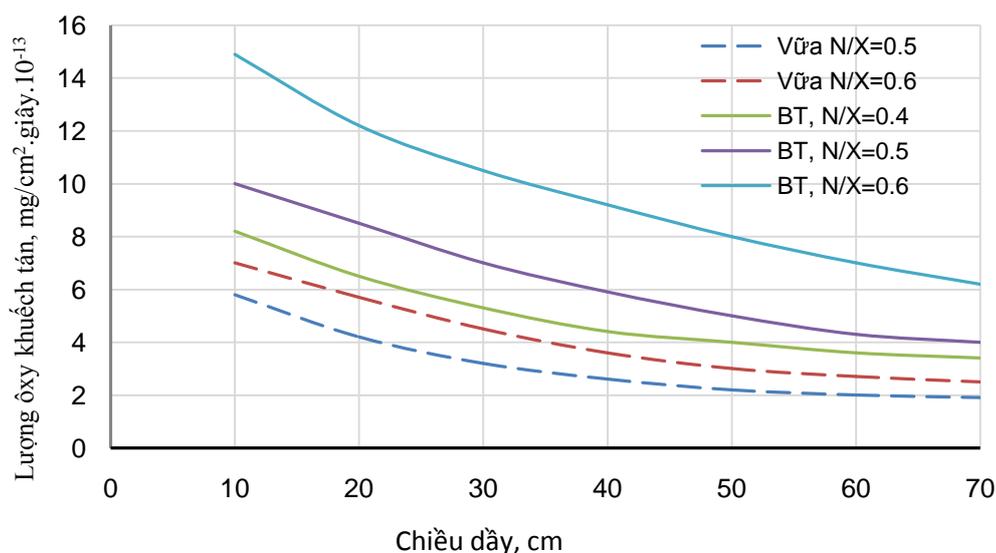
Chiều dày lớp BT bảo vệ đóng một vai trò quan trọng đối với độ bền lâu của kết cấu BTCT [26], [37]. Tăng chiều dày lớp BT bảo vệ trong BT có Cl^- cao có tác dụng làm chậm quá trình dịch chuyển O_2 , H_2O , Cl^- ... vào trong BT đến miền cận cốt thép do phải qua lớp BT bảo vệ dài hơn, vì vậy cũng có khả năng làm chậm quá trình hình thành gỉ thép. Tốc độ thẩm thấu của O_2 , H_2O ... phụ thuộc vào chiều dày BT bảo vệ được mô tả như Hình 1.20 [41].

Hình 1.20. Mức độ khuếch tán oxy qua BT có độ đặc chắc và chiều dày khác nhau [41]

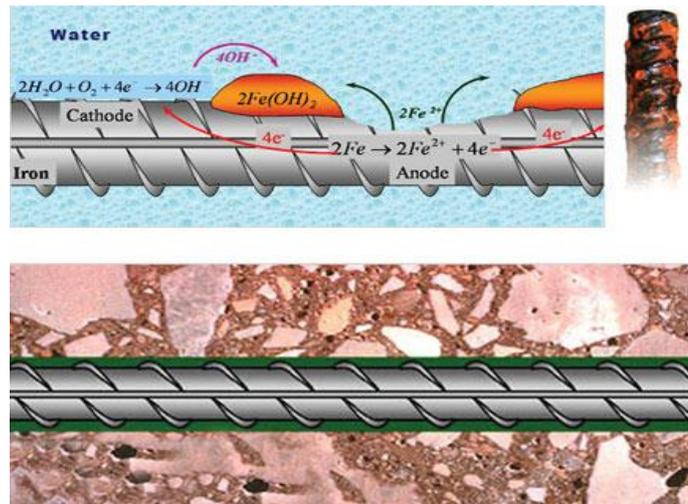
Bảo vệ cốt thép bằng các lớp sơn phủ là một trong các phương pháp phổ biến nhằm cô lập cốt thép khỏi tác động của môi trường xâm thực (Hình 1.21). Sự có mặt của lớp che phủ trên bề mặt cốt thép sẽ kìm hãm sự hình thành các pin tế vi (microcell) [2, 32]. Lớp phủ bảo vệ có thể là lớp phủ vô cơ hay lớp phủ hữu cơ, trong đó lớp phủ hữu cơ bao gồm các lớp phủ sơn và lớp phủ polyme. Các lớp phủ sơn bảo vệ chống ăn mòn cho cốt thép theo 2 cơ chế: cô lập vật lý kim loại khỏi các tác nhân xâm thực như clorua, oxy, hơi nước...(hiệu ứng che chắn- barrier), tác động hóa học thông qua các phản ứng điện hóa từ các chất ức chế ăn mòn (các pigment đưa vào lớp phủ) [32].

Hình 1.21. Cốt thép trong BT được bảo vệ chống ăn mòn khi sơn phủ

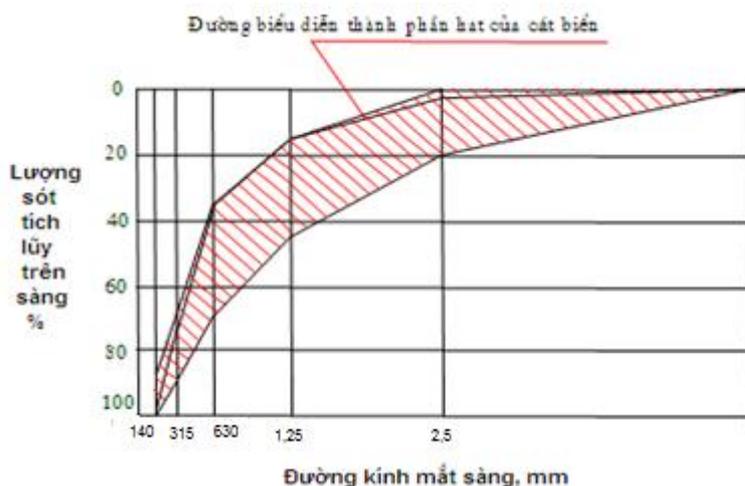
Hình 2.1. Biểu đồ thành phần hạt của cát nhiễm mặn Nha Trang

Nhận xét: Đường biểu diễn thành phần hạt của cát nhiễm mặn Nha Trang đáp ứng yêu cầu kỹ thuật của cát chế tạo BT theo TCVN 7570:2006.

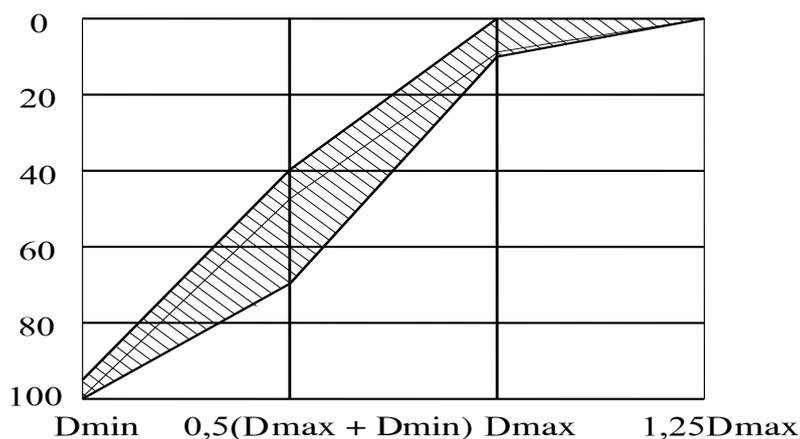
Hình 2.2. Biểu đồ thành phần hạt của đá dăm Hòa Bình

Nhận xét: Đá dăm Hòa Bình có thể sử dụng để chế tạo BT theo yêu cầu kỹ thuật TCVN 7570:2016.

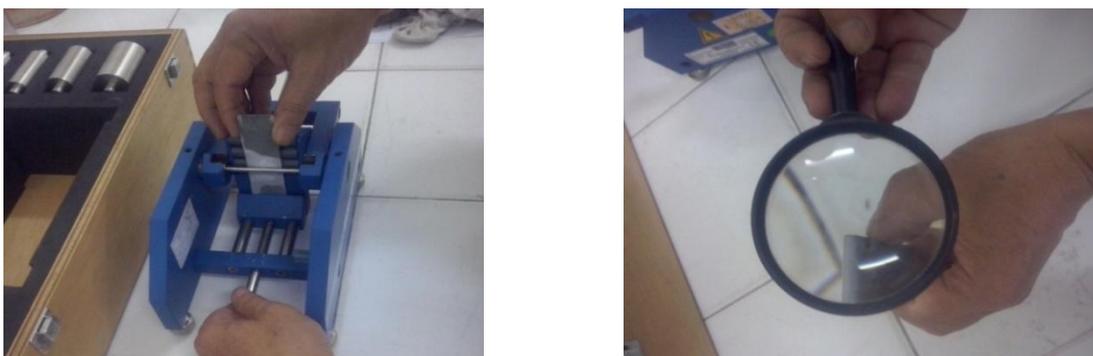
Thí nghiệm độ bền uốn thể hiện sự làm việc đồng thời của cốt thép khi sơn và BT, khi kết cấu chịu tác động của tải trọng bị nứt thì sơn có còn khả năng bảo vệ cốt thép khỏi tác động ăn mòn nữa không. Nếu sơn không bị rạn hay nứt, mặc dù BT bị nứt thì vẫn đảm bảo được tính chất bảo vệ cốt thép khi có sự xâm nhập của tác nhân ăn mòn bên ngoài. Thí nghiệm độ bền uốn theo TCVN 2099:2007 như Hình 2.3.

Hình 2.3. Đo độ bền uốn màng sơn và kiểm tra trên kính lúp

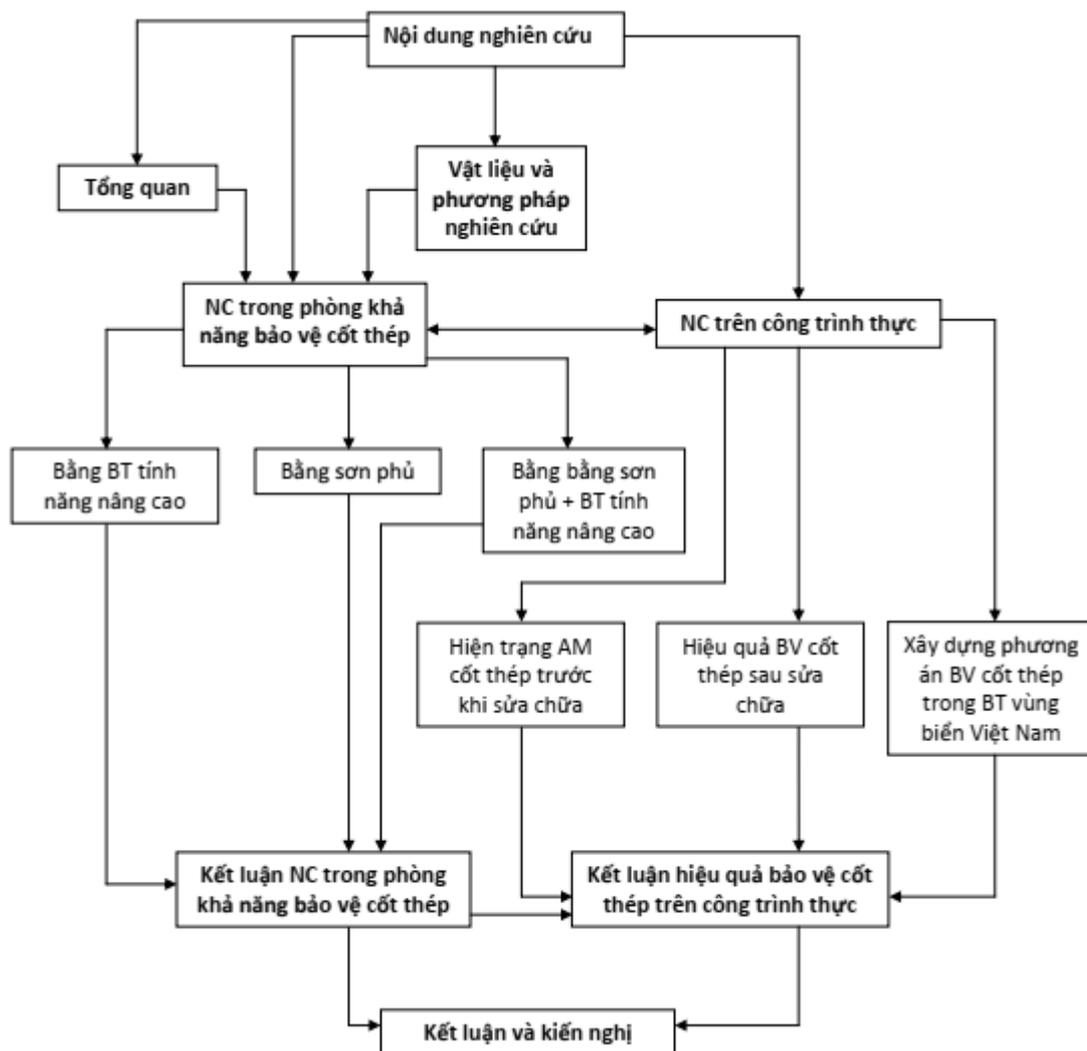
Phương pháp nghiên cứu trong luận án là kết hợp kết quả thí nghiệm trong phòng với kết quả nghiên cứu trên các công trình thực. Kết quả trong phòng cho phép so sánh hiệu quả bảo vệ cốt thép của các giải pháp bảo vệ cốt thép. Kết quả nghiên cứu trên công trình thực dùng để minh chứng, định lượng thời gian bảo vệ cốt thép của giải pháp nghiên cứu trong phòng và đề xuất lựa chọn các phương án đạt hiệu quả kinh tế - kỹ thuật để đưa vào áp dụng trong thực tế. Sơ đồ nghiên cứu của luận án như Hình 2.4, theo đó, nghiên cứu được tiến hành song song trong phòng thí nghiệm và trên các công trình đã ứng dụng. Kết quả phòng thí nghiệm dùng để so sánh khả năng bảo vệ cốt thép của các giải pháp áp dụng. Kết quả trên công trình ứng dụng để minh chứng cho

Hình 2.4. Sơ đồ nghiên cứu trong luận án

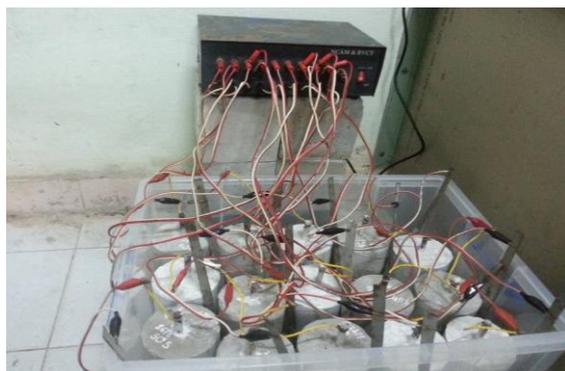
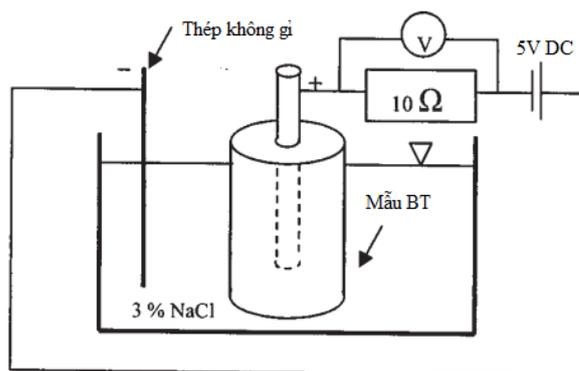
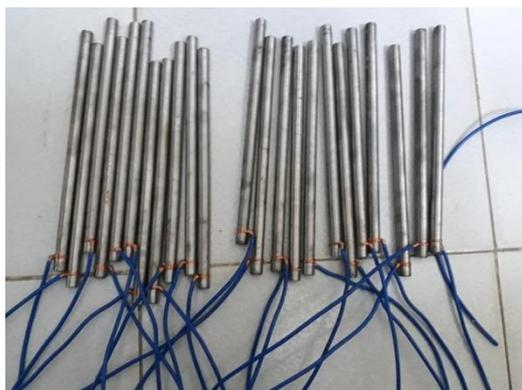
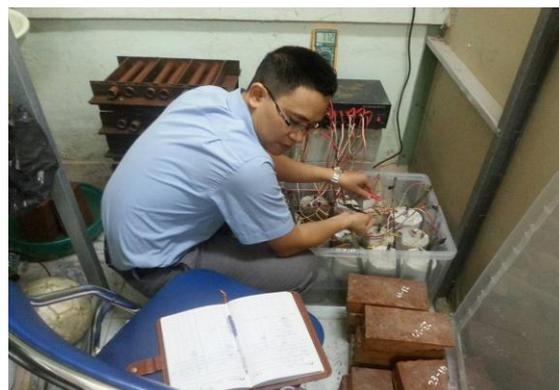
Hình 2.5. Sơ đồ và mẫu thí nghiệm theo phương pháp gia tốc dòng điện ngoài

Sơ đồ và mẫu thí nghiệm xem Hình 2.5. Các mẫu BTCT bắt đầu được thí nghiệm gia tốc khi đủ tuổi 28 ngày, mẫu được ngâm trong dung dịch NaCl 3% sao cho luôn giữ mực nước cách đỉnh mẫu là 3cm, cốt thép được nối với cực dương của nguồn điện một chiều có điện thế không đổi 5V, cực âm nối với một điện cực khác bằng thép không gỉ cùng nhúng trong dung dịch. Dưới tác động của dòng điện, tốc độ khuếch tán ion Cl⁻ vào cốt thép tăng nhanh và quá trình ăn mòn cốt thép tăng tốc mạnh, tạo gỉ gây nứt mẫu. Cường độ dòng điện được đo liên tục sau từng 24h đồng thời quan sát trạng thái bề mặt của mẫu. Tại thời điểm cường độ dòng điện tăng đột biến thường xuất hiện trạng thái nứt mẫu kèm theo gỉ thép tiết ra mặt ngoài theo chiều dọc của thanh thép. Khả năng bảo vệ cốt thép của bê tông hoặc sơn cốt thép kết hợp bê tông càng cao thì khoảng thời gian tính từ khi thí nghiệm đến khi cường độ dòng điện tăng đột biến, cốt thép gỉ phá vỡ mẫu càng tăng. Khoảng thời gian này được quy ước trong luận án là “khả năng bảo vệ cốt thép”.

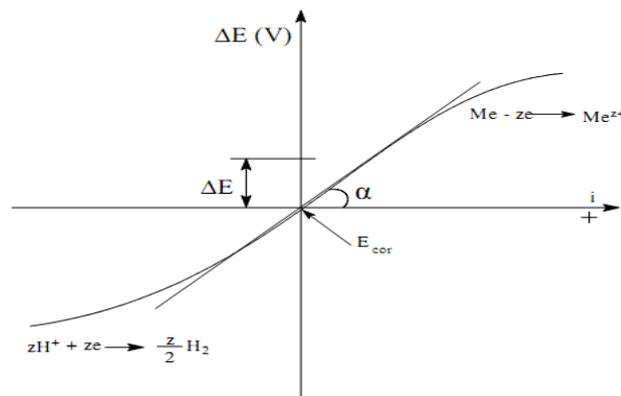
Hình 2.6. Đường cong phân cực $\Delta E - f(i)$

Trên đường phân cực $E - f(i)$ (Hình 2.6) áp dụng cho hệ ăn mòn có hai phản ứng:

Xác định R_p theo đồ thị Hình 2.6, R_p chính là $tg\alpha$, $R_p = tg\alpha \quad (2.4)$

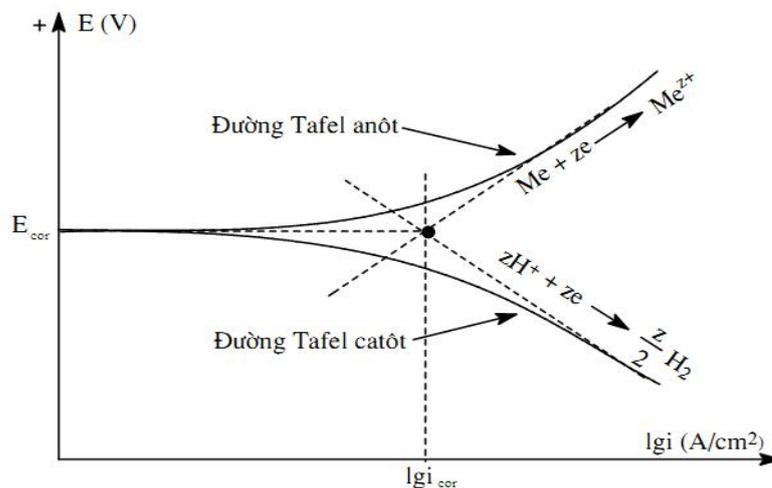
Vậy muốn xác định tốc độ ăn mòn kim loại theo mật độ dòng ăn mòn i_{cor} ta phải xác định B dựa trên các giá trị hệ số độ dốc (xác định bằng thực nghiệm từ Hình 2.7) của các đường Tafel catot và anot theo (2.2) và xác định R_p - điện trở phân cực.

Hình 2.7. Đường cong phân cực của kim loại Me (ví dụ thép) trong môi trường axit (ví dụ HCl)

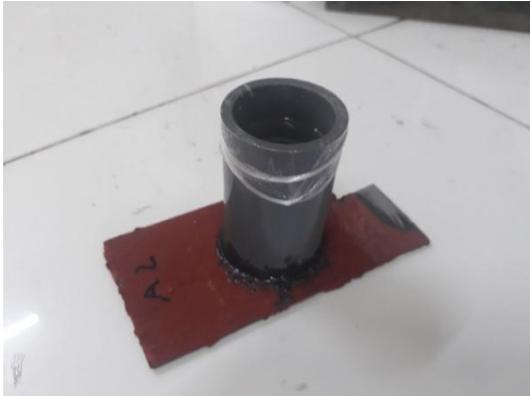
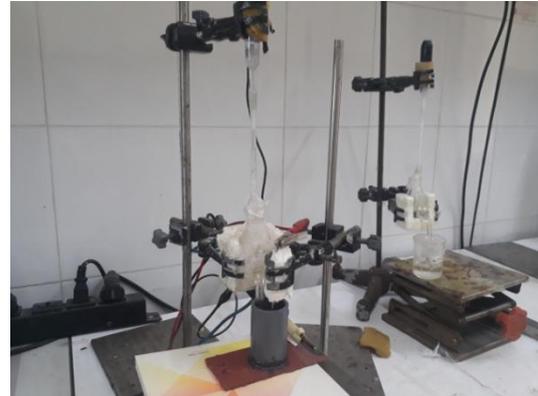
- Kích thước: Là tấm thép có chiều dày 2 mm, kích thước 50x100 mm. Bề mặt điện cực được mài phẳng, nhẵn bằng giấy ráp mịn, rửa sạch, sau đó được sơn bằng 4 loại sơn: Z, E, P, X với các chiều dày khác nhau.

- Diện tích bề mặt điện cực làm việc: $9,62 \text{ cm}^2$ được giới hạn bằng một ống nhựa PVC hình trụ đường kính 3,5cm. Bên trong ống nhựa đổ dung dịch NaCl 3% (Hình 2.8).

Hình 2.8. Mẫu và điện cực làm việc

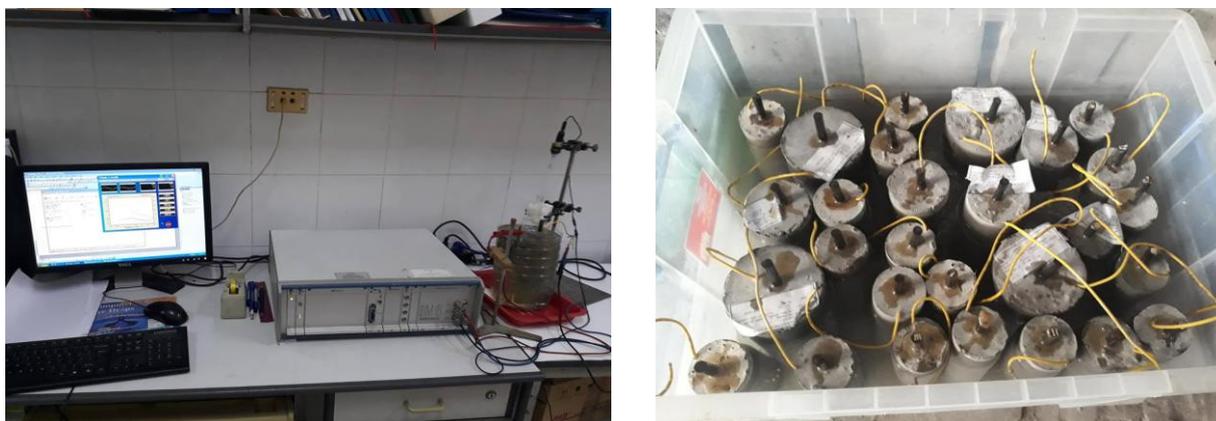
Hệ đo gồm ba điện cực: điện cực làm việc là mẫu bê tông có cốt thép diện tích làm việc 47,89 cm², điện cực đối là platin diện tích 10,5 cm² và điện cực so sánh calomen bão hòa như Hình 2.9.

Hình 2.9. Sơ đồ đo và mẫu bê tông ngâm chu kỳ khô ẩm gia tốc

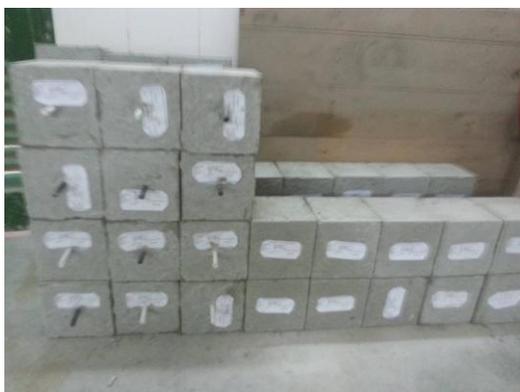
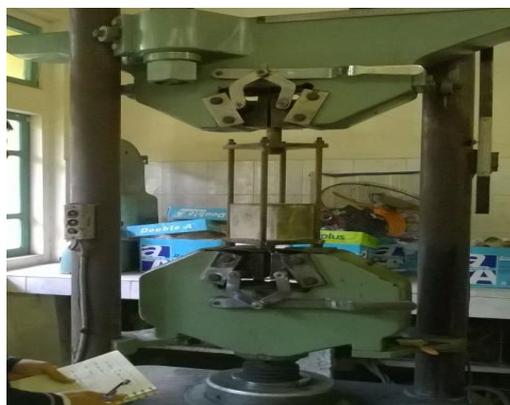
Hình 2.10. Mẫu BT và quá trình thí nghiệm

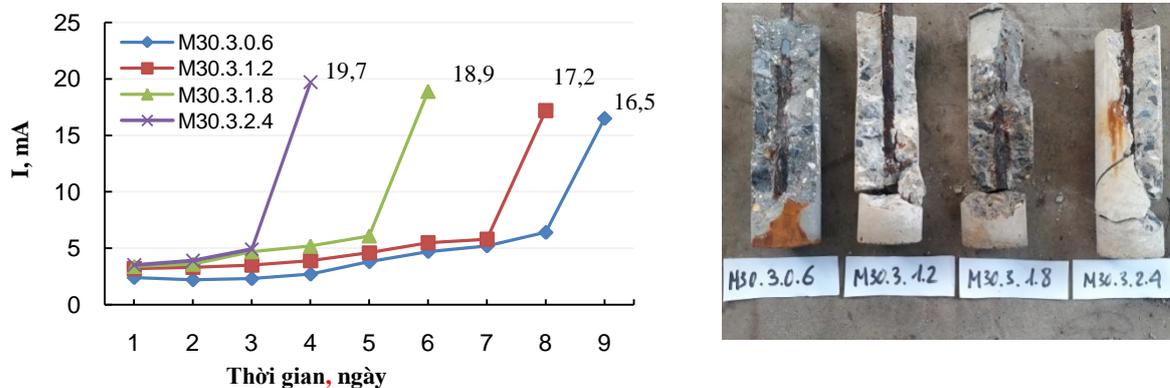
Kết quả thí nghiệm khả năng bảo vệ cốt thép của bê tông tiêu chuẩn (đối chứng) W10(M300)Δ30[Cl]⁻0,6 (chuẩn) và các loại bê tông nhiễm [Cl]⁻ = 1,2; 1,8 và 2,4 kg/m³ bằng NT Build 356 mô tả trên Hình 3.1.

Hình 3.1. Khả năng bảo vệ cốt thép của bê tông W10(M300)[Cl]⁻ 0,6 (đối chứng) và bê tông [Cl]⁻ = 1,2; 1,8 và 2,4 kg/m³

Trên Hình 3.1, cùng với sự xâm nhập của dung dịch muối (ion clo), cường độ dòng điện trong cốt thép I (mA) tăng dần theo thời gian và tăng đột biến tại thời điểm cốt thép gỉ với khối lượng đủ lớn đẩy nứt vỡ lớp bê tông bảo vệ, dung dịch muối trực tiếp tiếp cận bề mặt cốt thép. Trong thí nghiệm, khả năng bảo vệ cốt thép của bê tông bảo vệ được tính bằng thời gian (ngày) khi mẫu vỡ, cường độ dòng I đạt max. Các thí nghiệm với các bê tông có W, Δ khác cũng xảy ra theo mô hình tương tự. Kết quả ở các phần tiếp theo vì vậy, chỉ ghi nhận số ngày mẫu bị phá vỡ để so sánh khả năng bảo vệ cốt thép của bê tông chất lượng bảo vệ khác nhau. Cấp phối BT thí nghiệm theo Bảng 2.21.

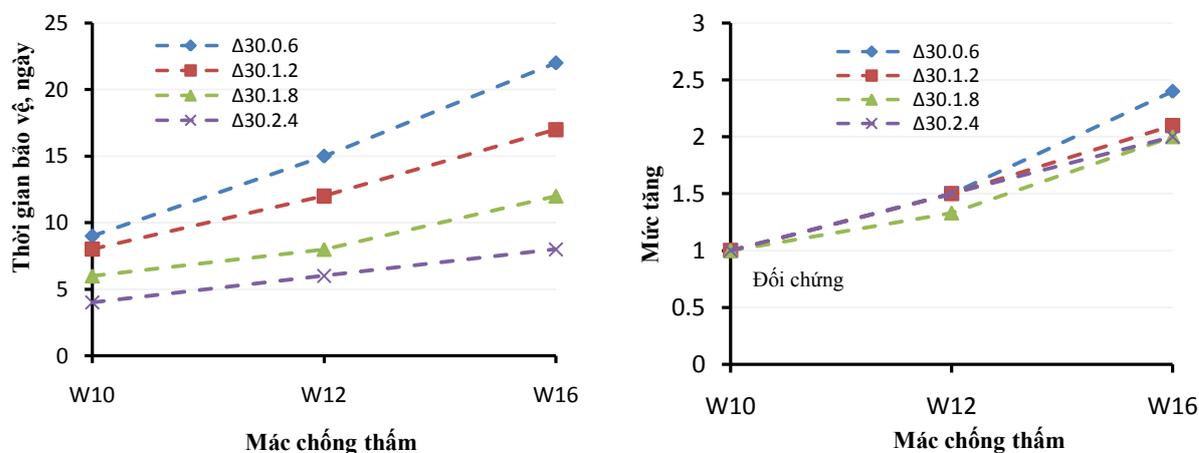
Từ các kết quả trong Bảng 3.1 vẽ được biểu đồ trong Hình 3.2 về khả năng bảo vệ cốt thép của BT khi nâng cao độ chống thấm, mẫu BT có chiều dày 30 mm, [Cl⁻]= 0,6; 1,2; 1,8; 2,4 kg/m³ ký hiệu là Δ30.0.6; Δ30.1.2; Δ30.1.8; Δ30.2.4.

Hình 3.2. Khả năng bảo vệ cốt thép của BT khi nâng cao mức chống thấm

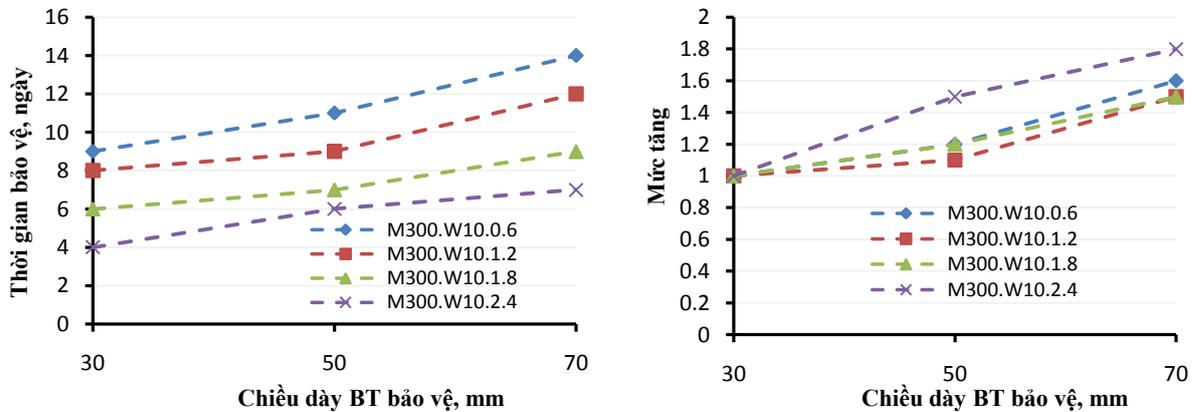
Các kết quả trong Bảng 3.2 vẽ được biểu đồ như Hình 3.3 về khả năng bảo vệ cốt thép của BT khi nâng cao chiều dày BT bảo vệ, trong đó ký hiệu các mẫu M – cường độ; W – mức chống thấm nước; 0,6, 1,2, 1,8 và 2,4 là mức nhiễm clorua trong bê tông (kg/m³). Trong mỗi mác BT, mẫu có chiều dày BT bảo vệ cốt thép là 30 mm được lấy làm đối chứng để so sánh khả năng bảo vệ cốt thép khi tăng chiều dày BT bảo vệ.

a, Mác BT M300, chống thấm nước W10

Hình 3.3. Khả năng bảo vệ cốt thép của BT khi nâng cao chiều dày BT bảo vệ

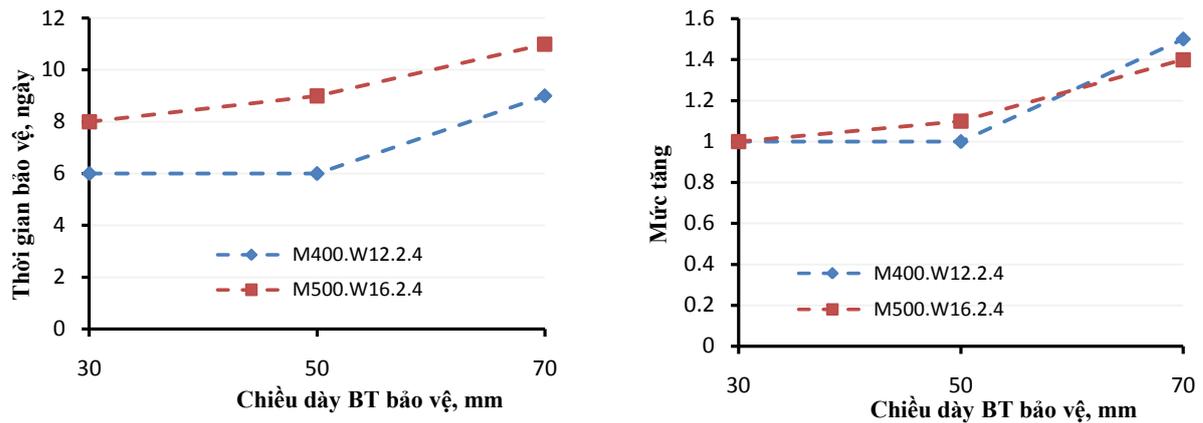
b, Mác BT M400, M500 chống thấm nước W12, W16

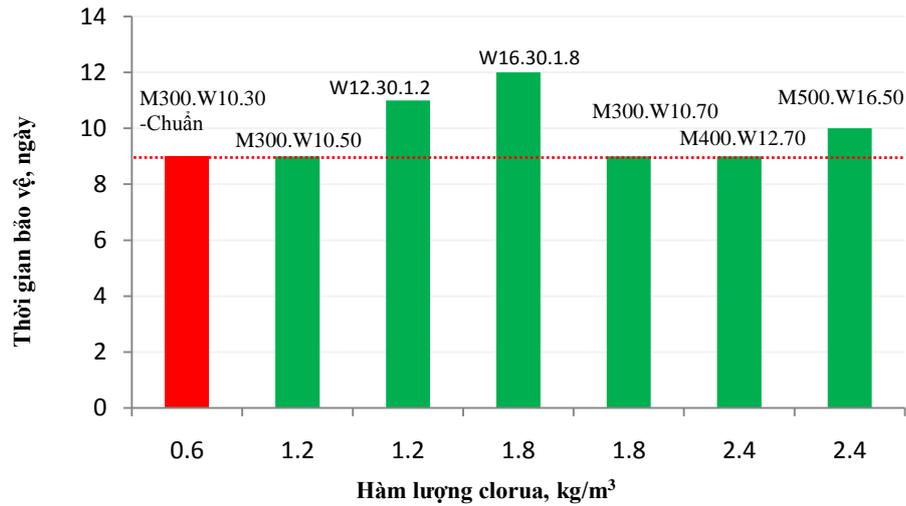
Từ Bảng 3.3 vẽ được đồ thị Hình 3.4 về khả năng bảo vệ CT khi tăng chiều dày BT bảo vệ cốt thép và nâng độ chống thấm nước, trong đó, mẫu BT có mác M300, mác chống thấm W10, chiều dày BT 30 mm (M300W1030[Cl⁻]0,6) TCVN 9346: 2012 được lấy làm chuẩn. Hệ số so với chuẩn được tính bằng tỷ lệ thời gian bảo vệ (ngày) của mẫu tăng W, Δ hoặc cả 2 so với chuẩn.

Hình 3.4. Khả năng bảo vệ CT khi tăng chiều dày BT và nồng độ chống thấm nước

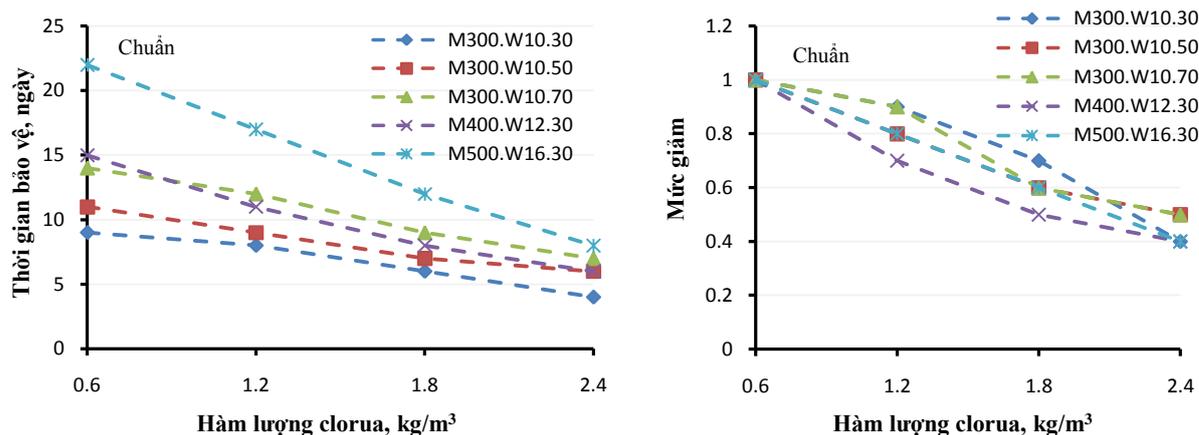
Từ Bảng 3.4 vẽ được đồ thị trong Hình 3.5 về ảnh hưởng của hàm lượng clorua tới khả năng bảo vệ CT trong BT. Trong đó, khả năng bảo vệ cốt thép của mẫu bê tông có hàm lượng clorua 0,6 kg/m³ được lấy làm chuẩn để so sánh với khả năng bảo vệ CT của bê tông nhiễm clorua cao mức 1,2; 1,8 và 2,4 kg/m³.

Hình 3.5. Ảnh hưởng của hàm lượng clorua tới khả năng bảo vệ CT trong BT

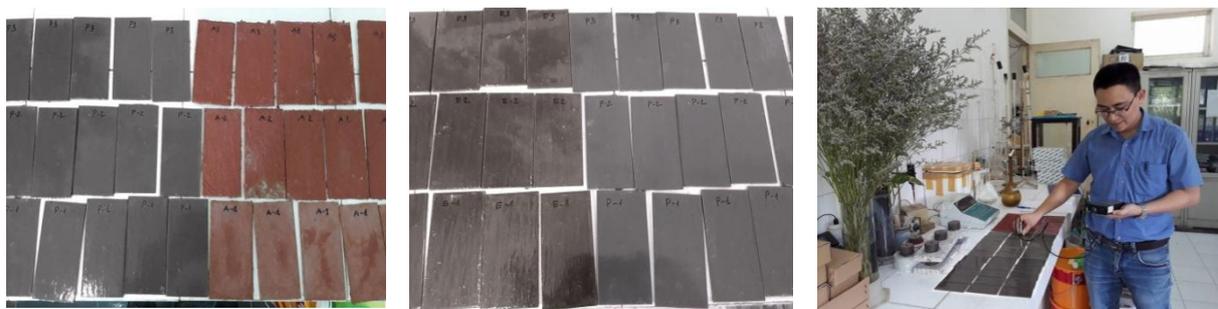
Kết quả thí nghiệm chiều dày màng sơn thực hiện theo tiêu chuẩn TCVN 9760: 2013 trên nền thép. Nền thép có độ phẳng nhẵn cao, diện tích (diện cực) làm việc tiếp xúc khí đo đều và kín hơn so với cốt thép tròn bề mặt cong, nhờ vậy kết quả thí nghiệm so sánh đảm bảo tính chính xác. Trong thí nghiệm, các tấm thép có chiều dày 2 mm, kích thước 50x100 mm được sơn phủ bốn loại sơn X, P, E và Z. Các tấm thép được nhúng 1, 2, 3 lần trong sơn kết hợp quét để đảm bảo màng sơn được kín, tránh khuyết tật, mỗi lần nhúng để khô cách nhau 60 phút. Sau đó để khô hoàn toàn trong điều kiện tự nhiên 7 ngày và được kiểm tra chiều dày màng sơn trên nền thép như Hình 3.6.

Hình 3.6. Kiểm tra chiều dày màng sơn trên nền thép

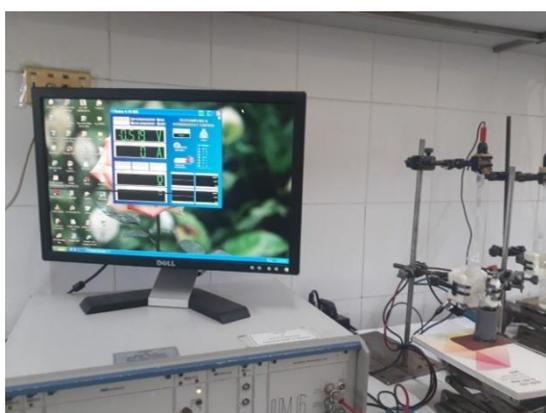
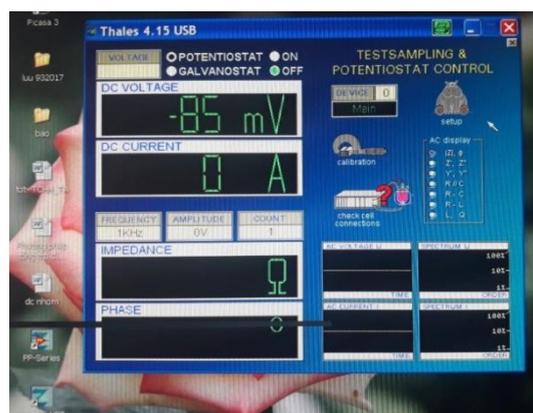
Quá trình đo thể mạch hở như Hình 3.7, kết quả được thể hiện trong Bảng 3.6 và so sánh hiệu quả bảo vệ giữa các loại sơn trên Bảng 3.7.

Hình 3.7. Đo thể mạch hở của màng sơn
