**NGHIÊN CỨU ỨNG DỤNG SƠN PHỦ BẢO VỆ CHỐNG ĂN MÒN
CHO CỐT THÉP TRONG BÊ TÔNG VÙNG BIỂN VIỆT NAM**

LUẬN ÁN TIẾN SĨ

CHUYÊN NGÀNH KỸ THUẬT VẬT LIỆU

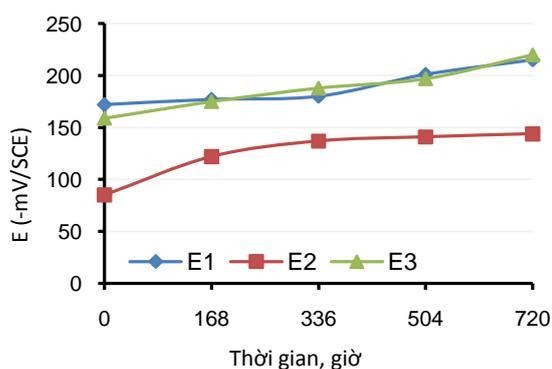
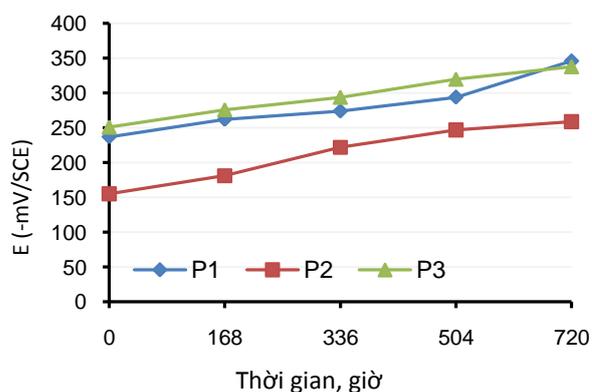
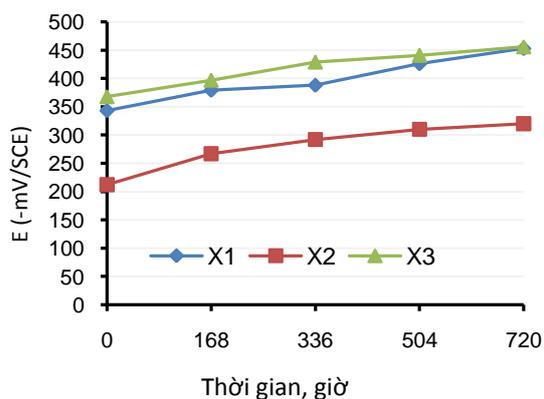
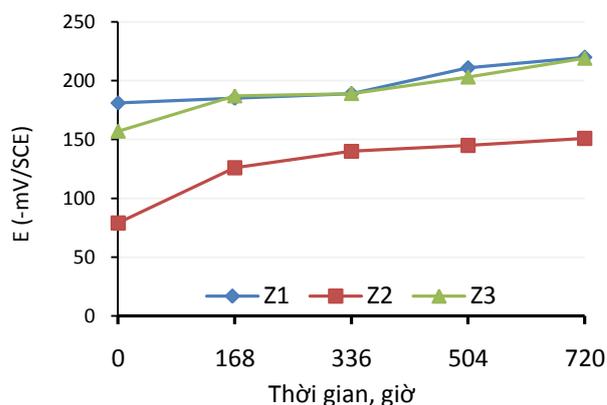
a, Sơn E

b, Sơn P

c, Sơn X

d, Sơn Z

Hình 3.8. Biến thiên thế mạch hở theo thời gian của sơn E, Z, P, X trong dung dịch 3% NaCl

Khi nhúng 1 lần và nhúng 3 lần (ký hiệu E1, P1, X1, Z1 và E3, P3, X3, Z3) thể mạch hở âm hơn, tính ổn định kém hơn và chênh lệch thế nhiều hơn so với khi nhúng 2 lần (ký hiệu E2, P2, X2, Z2) trong suốt quá trình đo. Điều này có thể giải thích thông qua nghiên cứu hình thái học bề mặt màng sơn bằng chụp SEM.

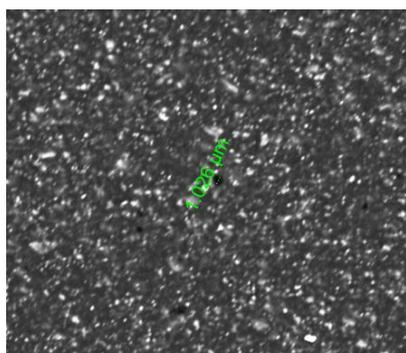
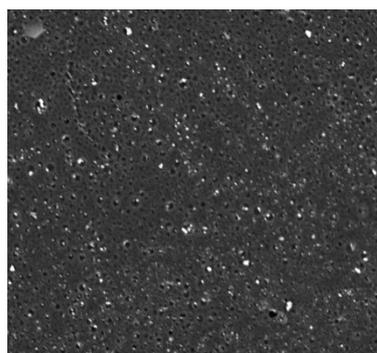
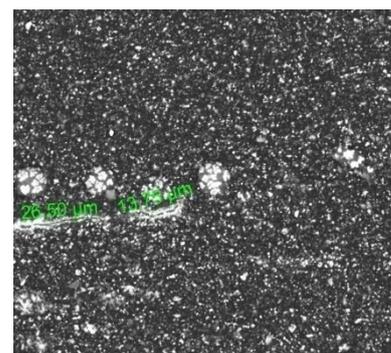
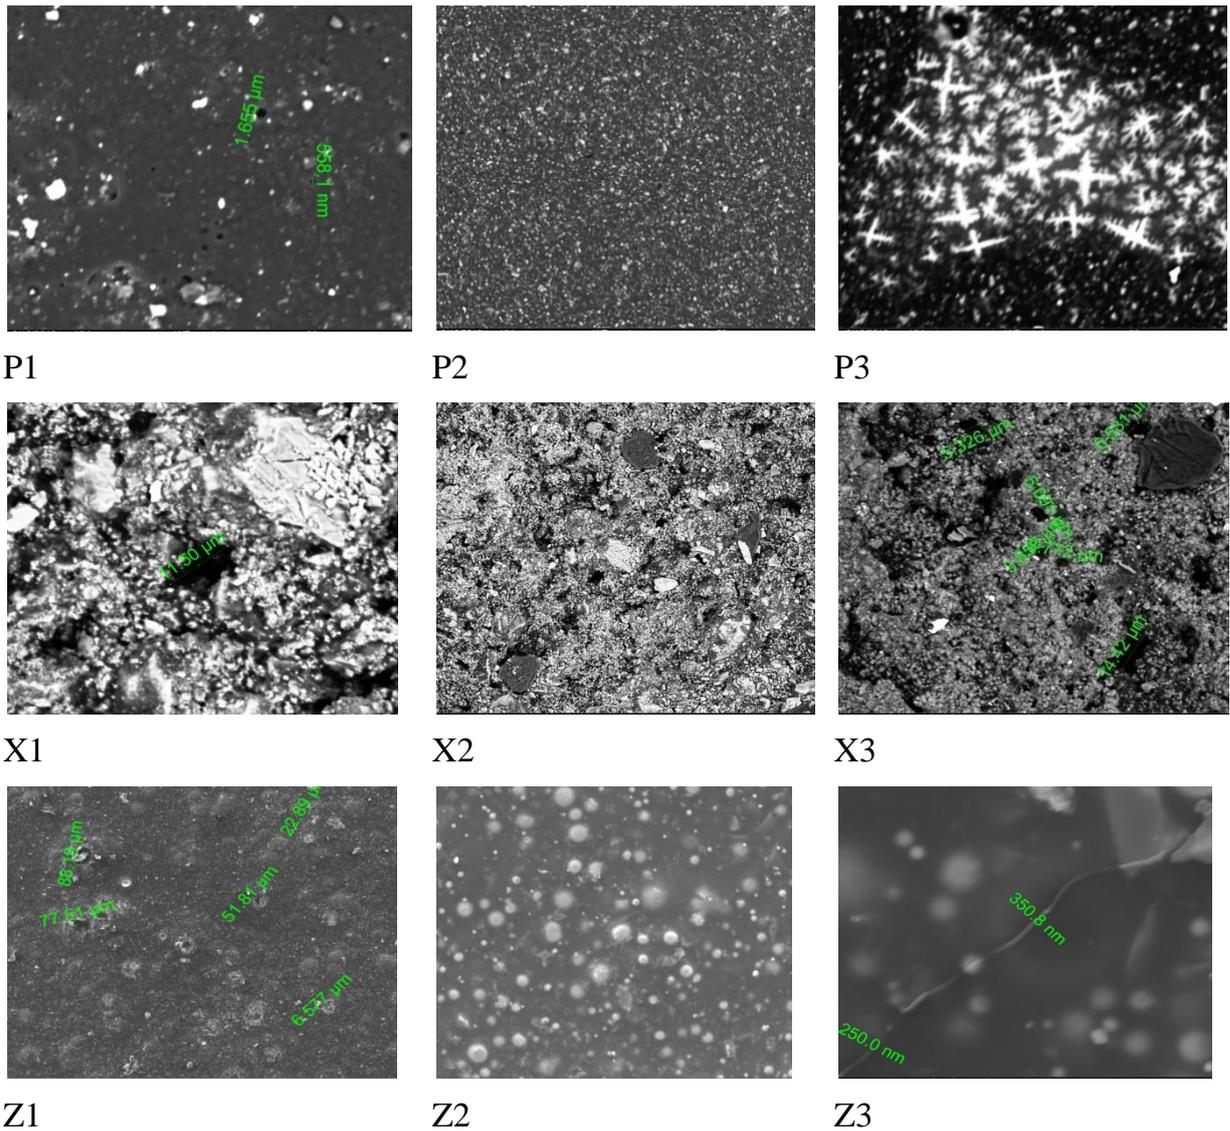
Kết quả Hình 3.9 cho thấy, các mẫu sơn có nhúng một lớp xuất hiện khá nhiều khuyết tật chủ yếu là các lỗ rỗng với các kích thước khác nhau. Khi sơn cốt thép nhúng 3 lần xuất hiện những đường nứt và khuyết tật. Khi thép nhúng 2 lần, hình ảnh cho thấy bề mặt màng sơn ít xuất hiện khuyết tật và tương đối liên tục. Hiện tượng này giống nhau trên cả 4 loại sơn đã thí nghiệm.

Hình 3.9. Ảnh SEM các lớp sơn đo thế mạch hở

Hiện tượng khuyết tật màng sơn sau 3 lần nhúng có thể có lỗi của quy trình sơn (ví dụ do thời gian khô màng sơn sau lần nhúng thứ hai chưa đủ), nên cần có sự nghiên cứu thêm. Tuy nhiên trong nghiên cứu này, căn cứ kết quả đo thế mạch hở trong môi trường NaCl 3% và phân tích hình thái học của màng sơn, đề tài lựa chọn sơ bộ chiều dày màng sơn cho cốt thép (coi là phù hợp quy trình đã áp dụng) đối với các loại sơn E, P, X, Z tương ứng là $(175 \pm 18) \mu\text{m}$, $(150 \pm 15) \mu\text{m}$, $(1500 \pm 150) \mu\text{m}$, $(175 \pm 18) \mu\text{m}$.

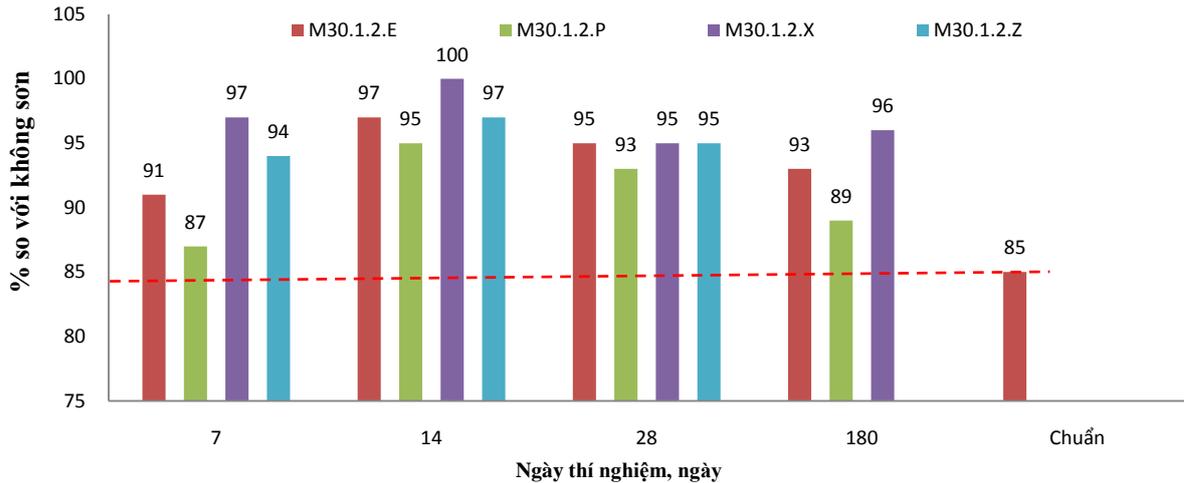
Từ kết quả thí nghiệm trong Bảng 3.8 vẽ được biểu đồ Hình 3.10 so sánh cường độ bám dính giữa cốt thép và BT khi cốt thép được sơn phủ với các loại sơn khác nhau.

Hình 3.10. Ảnh hưởng của sơn phủ cốt thép tới cường độ bám dính giữa cốt thép và BT theo thời gian

Trong Bảng 3.8 và Hình 3.10 cho thấy, cốt thép sơn phủ có cường độ bám dính với bê tông thấp hơn cốt thép không sơn, ở các tuổi còn (91÷97)% khi dùng sơn E, Z; (87÷95) % khi dùng sơn P và (95÷100) % khi dùng sơn X. Thép tròn sơn có cường độ bám dính bê tông thấp hơn thép vằn sơn.

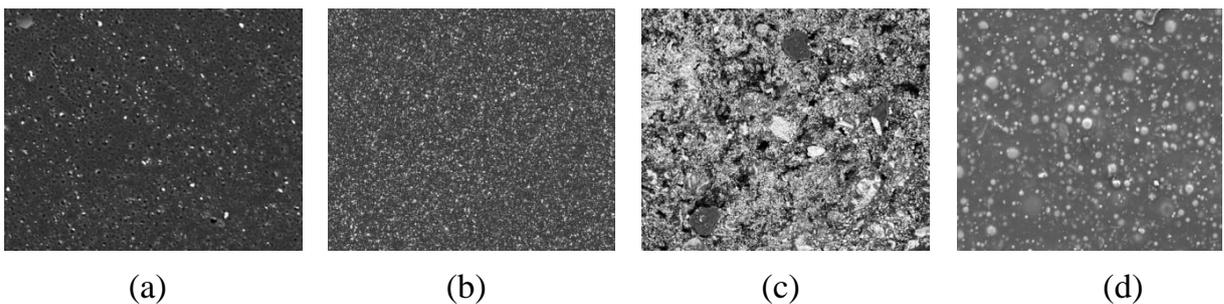
Sự giảm trên được giải thích là do bề mặt sơn trơn nhẵn hơn cốt thép không sơn. Ảnh chụp SEM Hình 3.11 cho thấy bề mặt sơn P tương đối phẳng nhẵn, do vậy giảm ma sát nhiều hơn.

Hình 3.11. Chụp SEM bề mặt màng sơn: a- E, b- P, c- X, d- Z

Sơn X cấu trúc thô, trong thành phần sơn có xi măng đồng hệ chất kết dính với bê tông nên cốt thép sơn X có độ bám dính bê tông cao nhất.

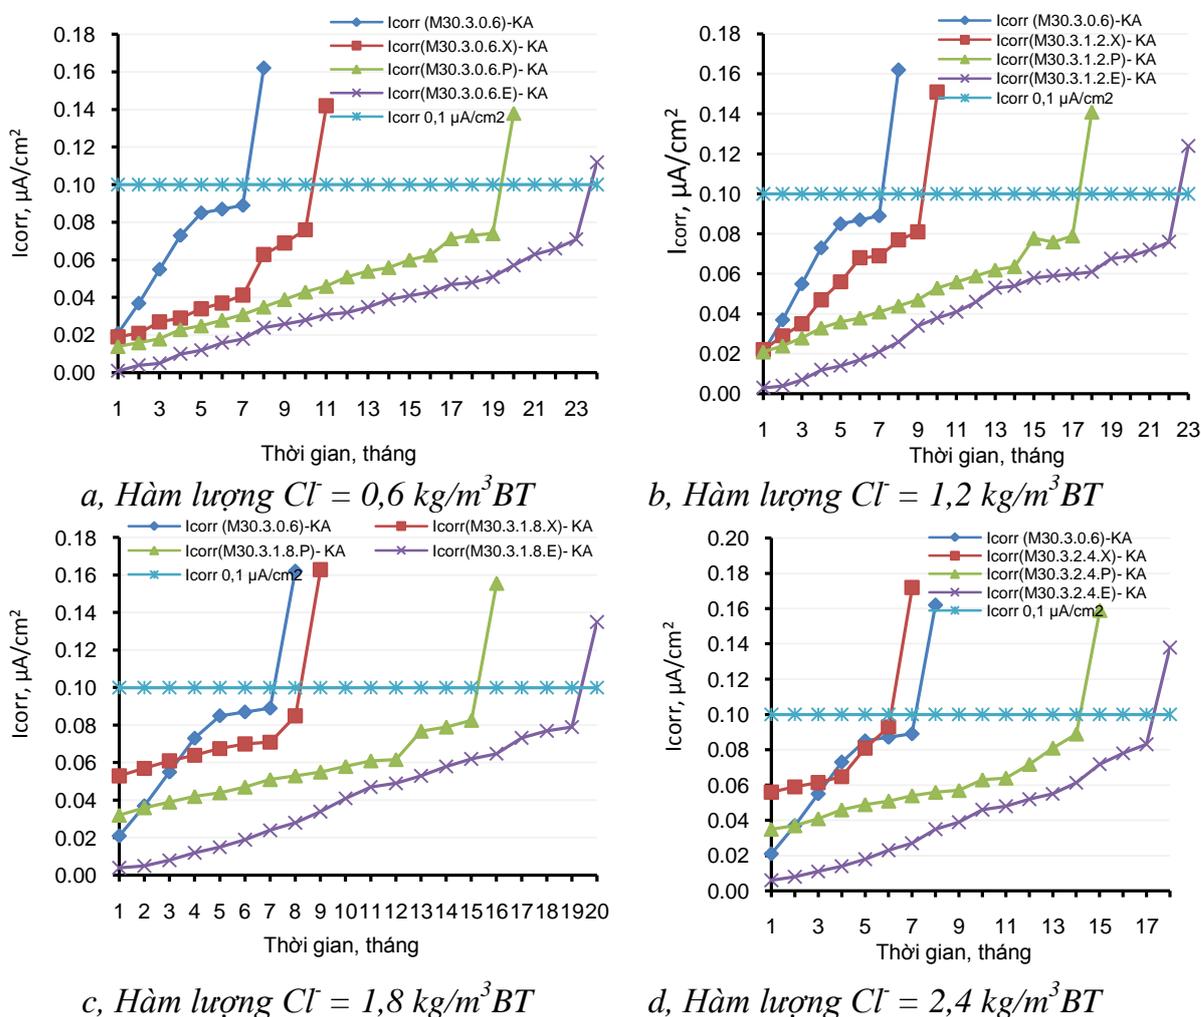
Hình 3.12. Ảnh hưởng sơn phủ CT trong BT $[\text{Cl}^-] = (0,6\div 2,4)\ \text{kg/m}^3$ đến i_{corr} theo thời gian

Kết quả nghiên cứu được thể hiện trong các Hình 3.12, Hình 3.13.

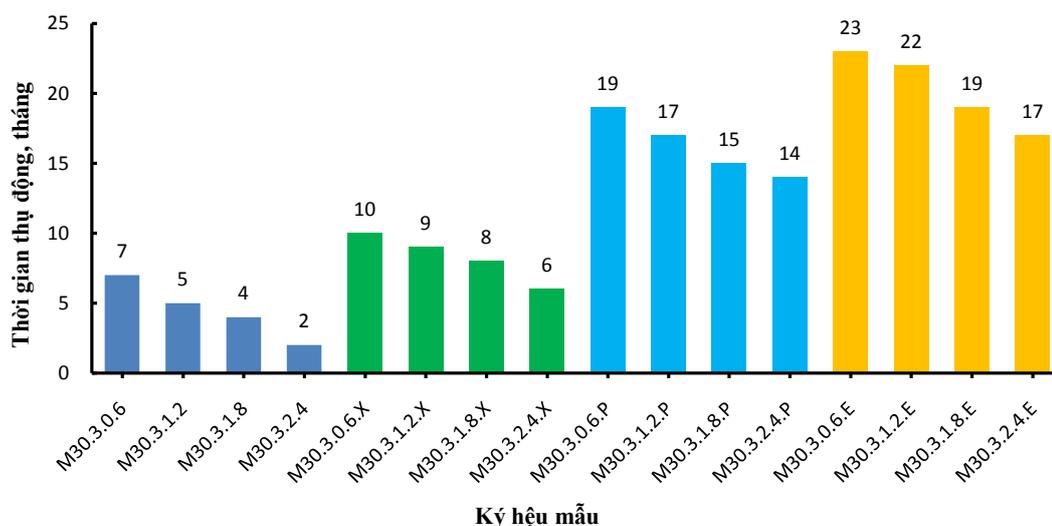
Các kết quả trong Bảng 3.9 vẽ được biểu đồ thời gian thụ động của cốt thép trên Hình 3.13 và tính được hiệu quả bảo vệ của các loại sơn trên Bảng 3.10 và Bảng 3.11.

Hình 3.13. Ảnh hưởng của sơn phủ cốt thép đến thời gian thụ động của cốt thép

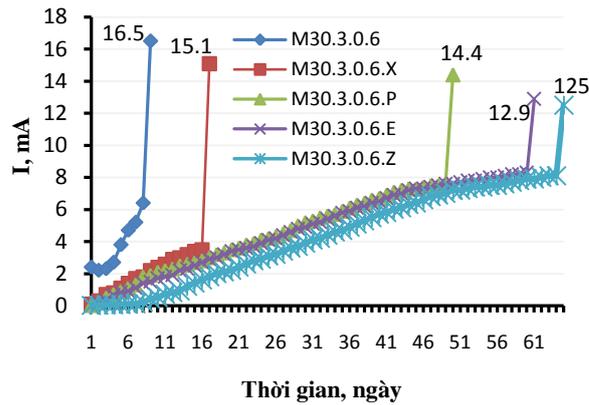
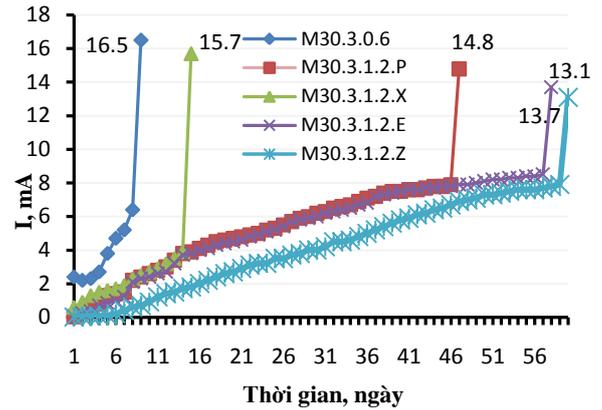
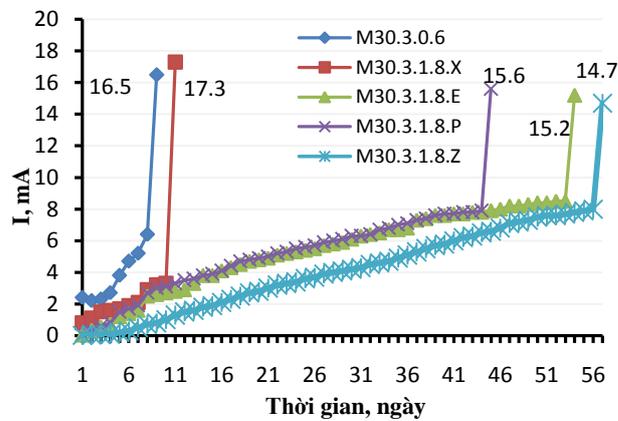
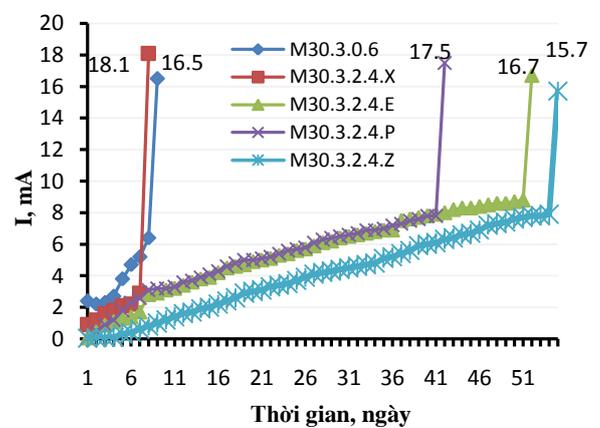
a, Hàm lượng $Cl^- = 0,6 \text{ kg/m}^3 \text{ BT}$

b, Hàm lượng $Cl^- = 1,2 \text{ kg/m}^3 \text{ BT}$

c, Hàm lượng $Cl^- = 1,8 \text{ kg/m}^3 \text{ BT}$

d, Hàm lượng $Cl^- = 2,4 \text{ kg/m}^3 \text{ BT}$

Hình 3.14. Khả năng bảo vệ cốt thép trong bê tông clorua cao bằng các loại sơn

Phương pháp thí nghiệm nêu ở Chương 2. Các giá trị cường độ dòng điện được đo cách nhau 24 giờ quan sát trạng thái nứt mẫu trong thời gian thí nghiệm. Kết quả thí nghiệm trên được thể hiện trên Hình 3.14, Hình 3.15 và Bảng 3.13.

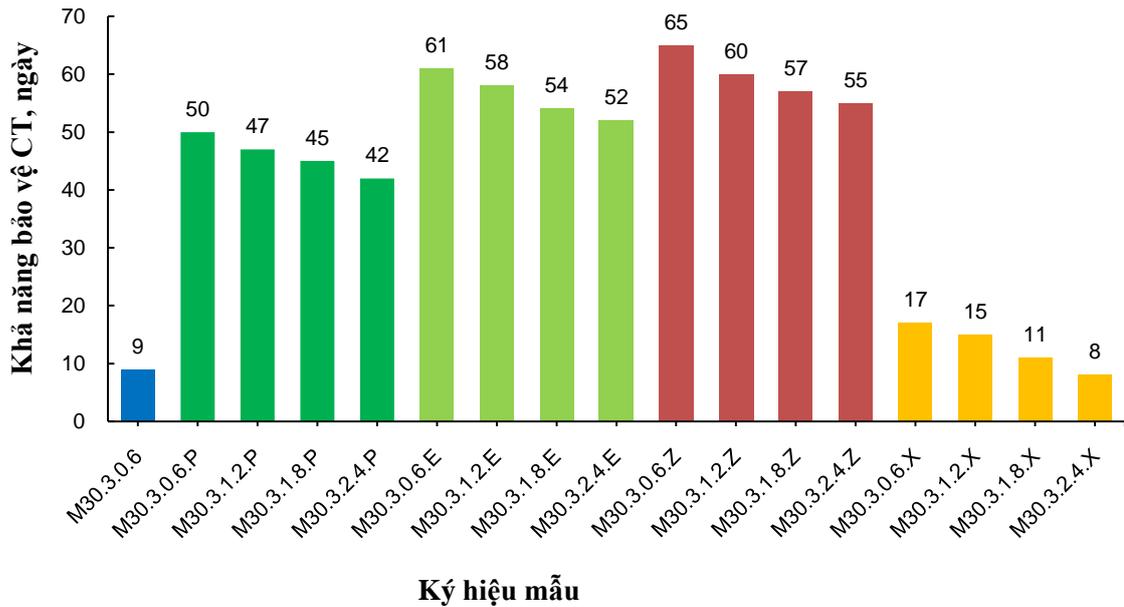
Hình 3.15. Khả năng bảo vệ cốt thép trong bê tông bằng các loại sơn E, Z, P, X

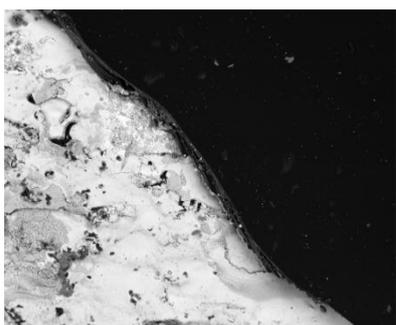
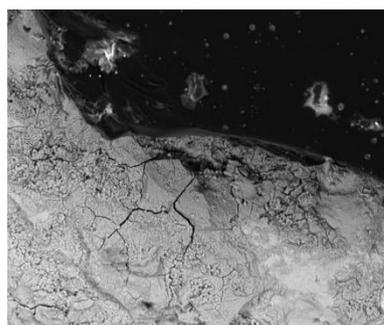
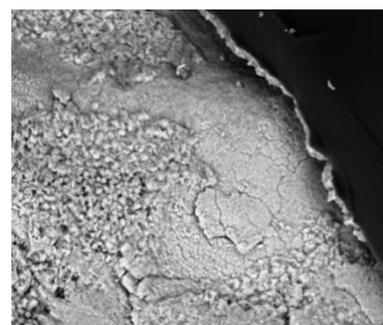
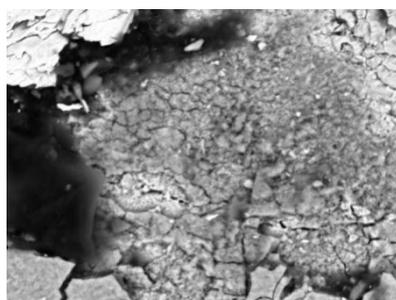
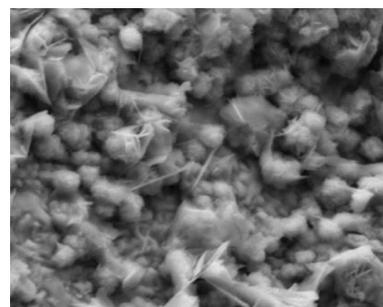
a, Gi thép dưới lớp sơn Z

b, Gi thép dưới lớp sơn E

c, Gi thép dưới lớp sơn P

c, Gi thép dưới lớp sơn X

d, Tinh thể gi thép

Nhựa epoxy không có nhóm ester nên tính chất kết dính, khả năng chịu nước và các tác nhân ăn mòn tốt. Ngoài ra, cấu tạo có vòng benzen bền vững ở vị trí trung tâm nên nhựa epoxy chịu ứng suất cơ, nhiệt tốt hơn mạch thẳng (polyurethane). Với sơn Z, ngoài chức năng che chắn bảo vệ của màng sơn E thì các hạt kẽm là anot hy sinh bảo vệ cốt thép. Sơn X có chứa polyme acrylic đã được nhũ hóa (đa số là ester của acid béo và rượu) kém bền hơn, cấu trúc màng kém đặc chắc hơn sơn E và P và khi sơn khô, một phần nước thoát đi để lại các mao quản. Do đó khả năng bảo vệ cốt thép của sơn này thấp hơn so với sơn Z, E và P.

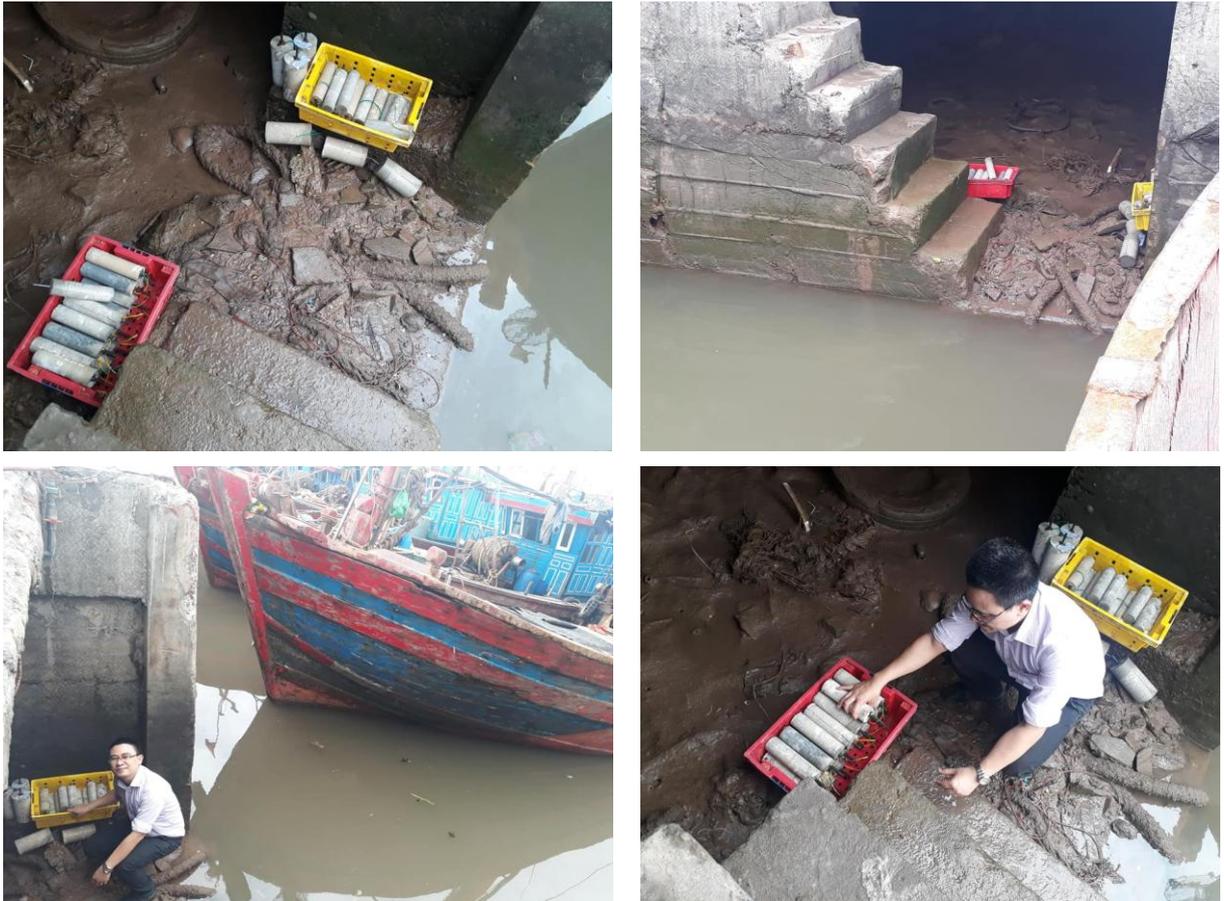
Các mẫu được đặt trong vùng nước lên xuống như Hình 3.17, sau những khoảng thời gian 1, 3, 6, 9, 12 tháng các mẫu nhóm 1, 2, 3, 4 được kiểm tra đánh giá mức độ ăn mòn bằng phương pháp hiệu điện thế theo TCVN 9348:2012. Các mẫu nhóm 5 được chuyển về phòng thí nghiệm Viện Hóa học- Viện Hàn lâm Khoa học và Công nghệ Việt Nam để đo mật độ dòng ăn mòn i_{corr} .

Hình 3.17. Mẫu BTCT đặt thử nghiệm chân Cảng Tân Sơn

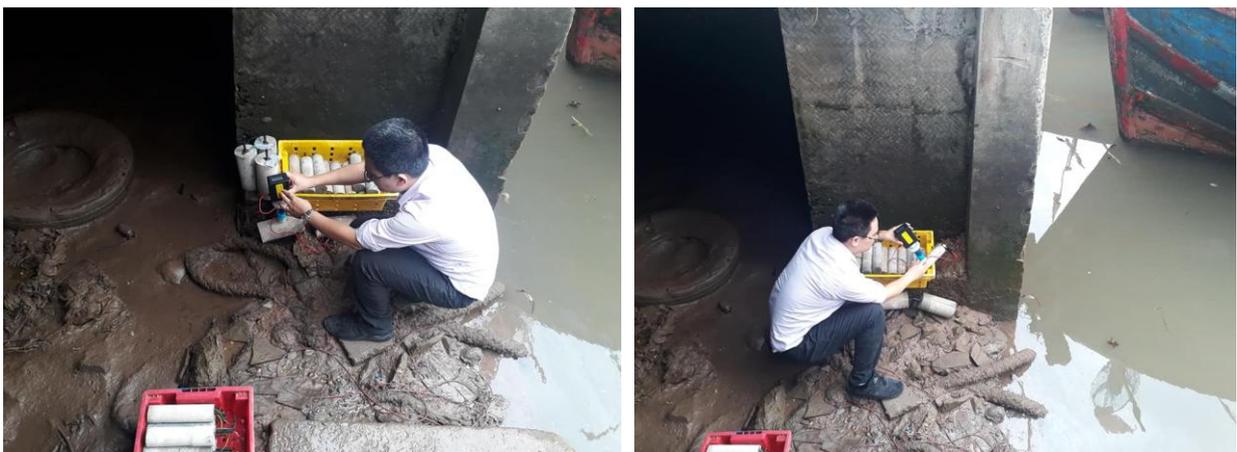
Hình 3.18. Kiểm tra mức độ ăn mòn cốt thép mẫu BTCT nhóm 1, 2, 3 và 4 bằng phương pháp hiệu điện thế trên máy CORMAP

Kết quả đo mức độ ăn mòn cốt thép bằng phương pháp hiệu điện thế trên Bảng 3.15 cho thấy giá trị hiệu điện thế trong 12 tháng tương đối thấp, cỡ âm vài chục mV

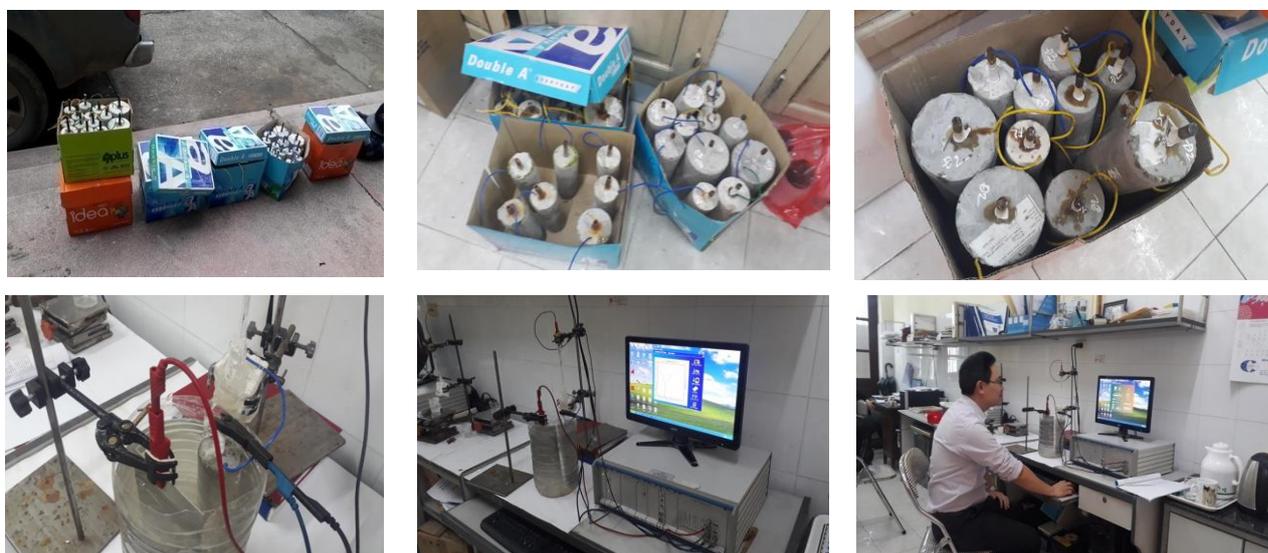
Theo từng chu kỳ 1, 3, 6, 9, 12 tháng, mẫu được chuyển về thí nghiệm tại phòng Điện hóa ứng dụng, Viện Hóa học- Viện Hàn lâm khoa học và công nghệ Việt Nam để đo mật độ dòng ăn mòn (i_{corr}) theo phương pháp đường cong phân cực ngoại suy Tafel như trong Hình 3.19. Đánh giá khả năng xảy ra ăn mòn cốt thép theo Bảng 2.22. Các kết quả đo mật độ dòng ăn mòn i_{corr} được thể hiện trong Bảng 3.16.

Hình 3.19. Đo i_{corr} các mẫu thử nghiệm trong vùng biển

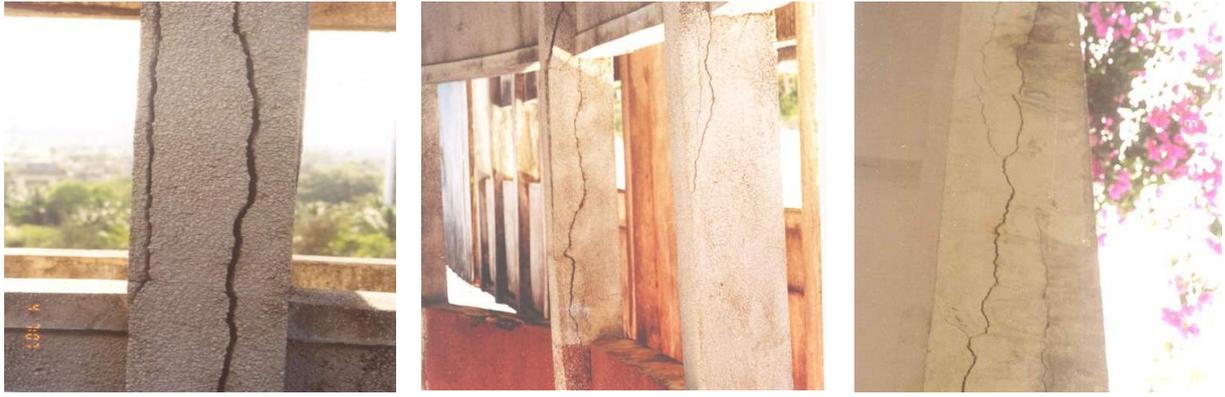
Công trình thuộc Cục quản trị- VP TW Đảng đặt cách mép nước biển khoảng 200 m, chịu ảnh hưởng ăn mòn mạnh của gió và khí quyển biển. Công trình được xây dựng theo thiết kế của Viện thiết kế nhà ở Bộ Xây dựng, kết cấu khung bê tông cốt thép bê tông mác M200, chiều dày bê tông bảo vệ trung bình $\Delta = (20\div 40)$ mm, $[Cl^-] = (0,66\div 1,4)$ kg/m^3 , $E = (-450\div -580)$ mV, cường độ bê tông $R_{bt} = (18\div 23)$ MPa. Công trình hoàn thành xây tầng 1, 2 vào năm 1980 sau đó xây các phần còn lại và đưa vào sử dụng năm 1984. Tại thời điểm khảo sát 2002 (sau 22 năm sử dụng) đã xuất hiện hư hỏng do ăn mòn cốt thép tập trung ở tầng 1, tầng 2, tầng mái và phía hướng ra bãi biển. Cốt thép bị ăn mòn nặng, giảm tiết diện, kết cấu không đảm bảo khả năng chịu lực theo TCVN 5574:1991. Tình trạng hư hỏng công trình ghi nhận trên Hình 4.1.

Hình 4.1. Hiện trạng hư hỏng nhà khách Lê Lợi

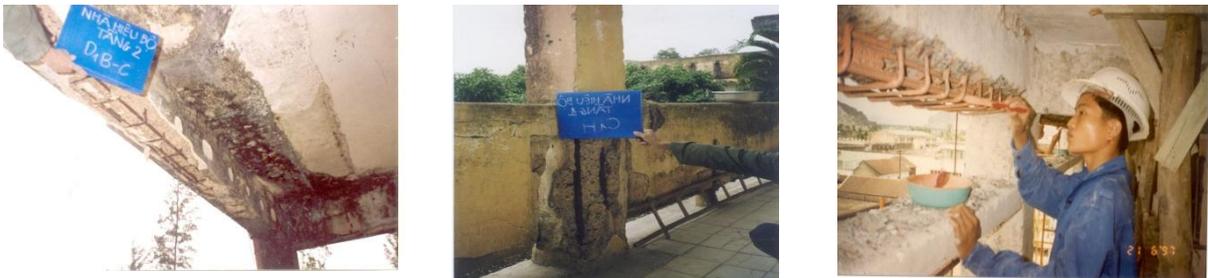
Công trình trường Trung cấp Nông- lâm Thanh Hóa (nay là trường Cao Đẳng) được xây dựng năm 1979 tại huyện Triệu Sơn, cách thành phố Thanh Hóa 15 km, cách biển 30 km, chịu ảnh hưởng ăn mòn khí quyển biển gần bờ. Kết cấu chịu lực khung bê tông cốt thép. Kết quả khảo sát năm 1999 cho thấy, sau 20 năm sử dụng, các hạng mục như nhà lớp học 3 tầng, nhà hiệu bộ 2 tầng, 4 nhà ký túc xá 2 tầng và hội trường đều bị hư hỏng nặng, lớp bê tông bảo vệ cốt thép bị nứt vỡ, bong bục, cốt thép bị gỉ nặng, kết cấu không đảm bảo khả năng chịu lực theo TCVN 5574:1991. Kết quả khảo sát năm 1999 cho thấy $E = (-450 \div -580) \text{ mV}$, $\Delta = (5 \div 55) \text{ mm}$, $[Cl^-] = (0,64 \div 0,8) \text{ kg/m}^3$, cường độ bê tông $R_{bt} = (11 \div 28) \text{ MPa}$. Trạng thái hư hỏng công trình trên Hình 4.2.

Hình 4.2. Hiện trạng hư hỏng trường Trung cấp Nông- lâm Thanh Hóa

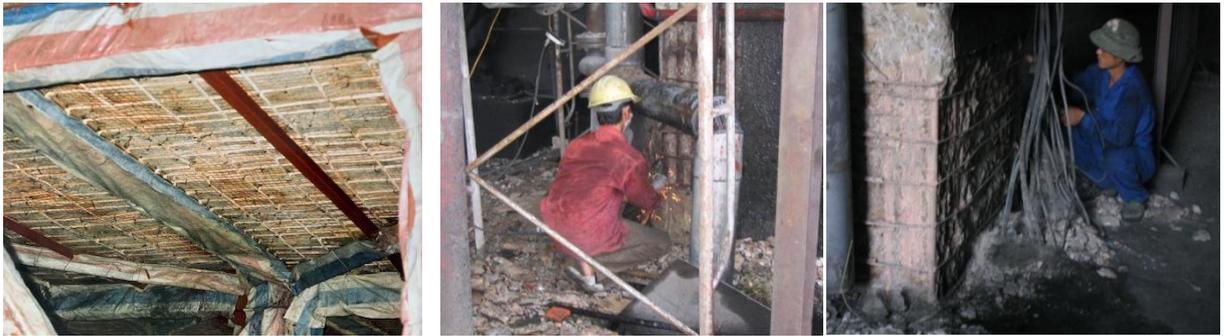
Công trình cũng chịu tác động của môi trường cách biển 1 km, kết cấu khung bê tông cốt thép tấm đan. Phần lớn phía dưới các tấm đan bị bong bục hờ thép do cốt thép đã bị gỉ nặng. Tại thời điểm kiểm tra chiều dày bê tông bảo vệ $\Delta = (10 \div 20)$ mm, $[Cl^-] = (0,9 \div 2,09)$ kg/m³, $E = (-230 \div -410)$ mV, cường độ bê tông $R_{bt} = (14,3 \div 14,5)$ MPa. Hiện trạng hư hỏng trên Hình 4.3 (phải).

Hình 4.3. Hiện trạng hư hỏng Nhà điều khiển khối 3 +4 và Bảng tải xiên

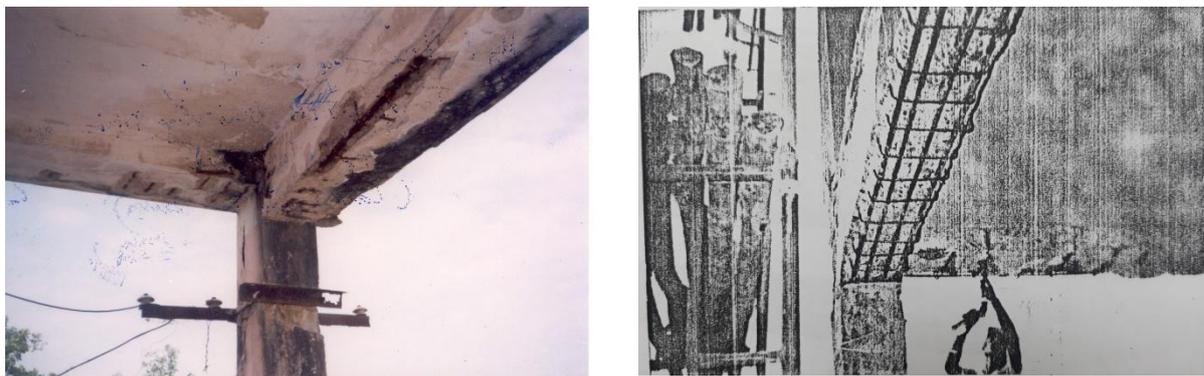
Công trình trường PTTH Đào Duy Từ, Lam Sơn, Thanh Hóa cách mặt nước biển 15 km được xây dựng năm 1982. Kết quả năm 1997 cho thấy kết cấu bị ăn mòn nặng. Dầm, cột hành lang và mặt ngoài công trình thép bị gỉ, tiết diện cốt thép giảm có nơi tới 50%, thép đai đứt nhiều. Chiều dày bê tông bảo vệ đo được $\Delta = (5 \div 40)$ mm, $[Cl^-] = (0,7 \div 0,83)$ kg/m³, cường độ bê tông $R_{bt} = (18 \div 26)$ MPa. Hiện trạng hư hỏng công trình ghi nhận trên Hình 4.4.

Hình 4.4. Hiện trạng hư hỏng trường PTTH Đào Duy Từ

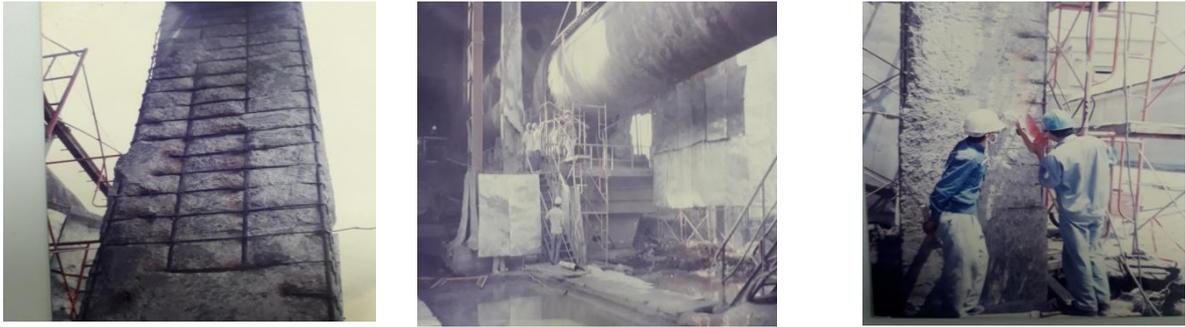
Công trình nhà máy xi măng Hà Tiên II được xây dựng năm 1964, cách mép nước 3 km, chịu tác động của môi trường khí quyển biển. Sau 32 năm sử dụng, một số vị trí kết cấu BTCT đã xuất hiện bong bụi lớp BT bảo vệ và cốt thép bị ăn mòn nặng. Hạng mục Nhà điều hành lò 1+2 hệ ước thép chịu lực giảm tiết diện (20÷60)% trong khi các si lô chứa bùn hệ ước nhiễm $[Cl^-] = (1,5 \div 1,32)$ kg/m³ và có chiều dày bê tông bảo vệ cốt thép $\Delta = (15 \div 40)$ mm. Thép chịu lực giảm tiết diện (5÷50)%, một số thanh chỉ còn 10% tiết diện, cốt đai đứt hẳn nhiều chỗ, cường độ bê tông $R_{bt} = (21 \div 40)$ MPa. Nhà điều hành có $[Cl^-] = (1,37 \div 1,58)$ kg/m³, chiều dày bê tông bảo vệ cốt thép $\Delta = (15 \div 40)$ mm, cường độ bê tông $R_{bt} = (13 \div 35)$ MPa. Hiện trạng hư hỏng công trình trên Hình 4.5.

Hình 4.5. Hiện trạng hư hỏng nhà máy xi măng Hà Tiên II

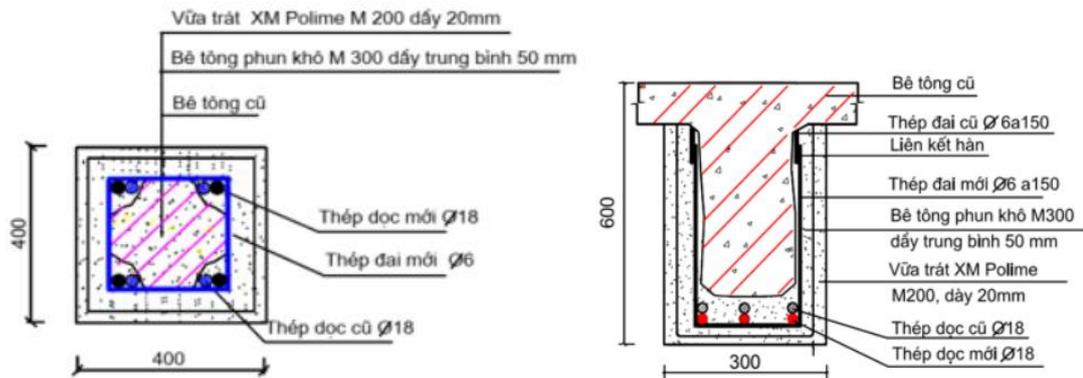
Hình 4.6. Thiết kế gia cố, sửa chữa chống ăn mòn cho kết cấu cột, dầm

Thiết kế sửa chữa kết cấu bê tông cốt thép trong môi trường biển được dựa trên nguyên tắc bảo vệ cốt thép trong bê tông bằng sơn X hoặc E kết hợp bê tông tính năng nâng cao. Một số thiết kế gia cố, sửa chữa chống ăn mòn cho kết cấu cột, dầm, sàn thường áp dụng thể hiện trên Hình 4.6 đến Hình 4.8.

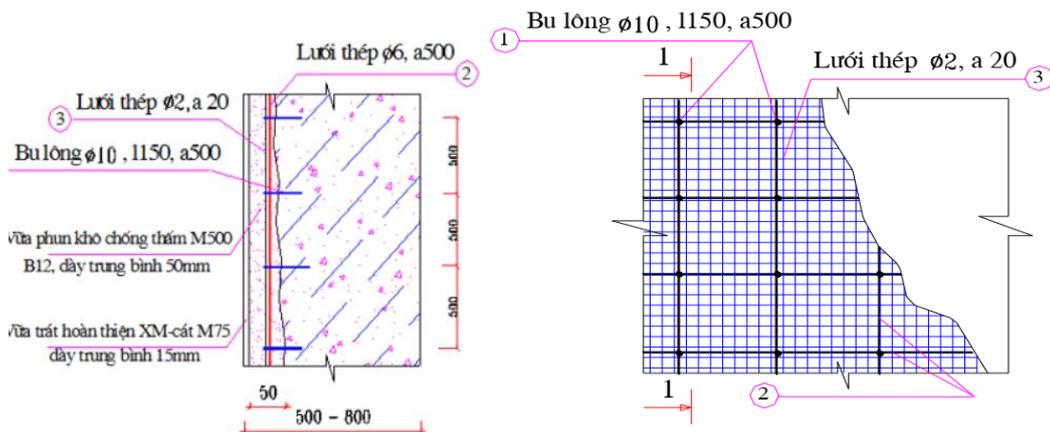
Hình 4.7. Thiết kế gia cố, sửa chữa chống ăn mòn cho kết cấu tường

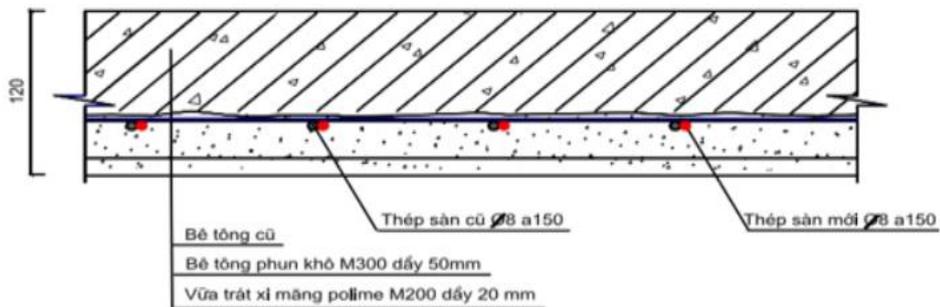
Hình 4.8. Thiết kế gia cố, sửa chữa chống ăn mòn cho kết cấu sàn

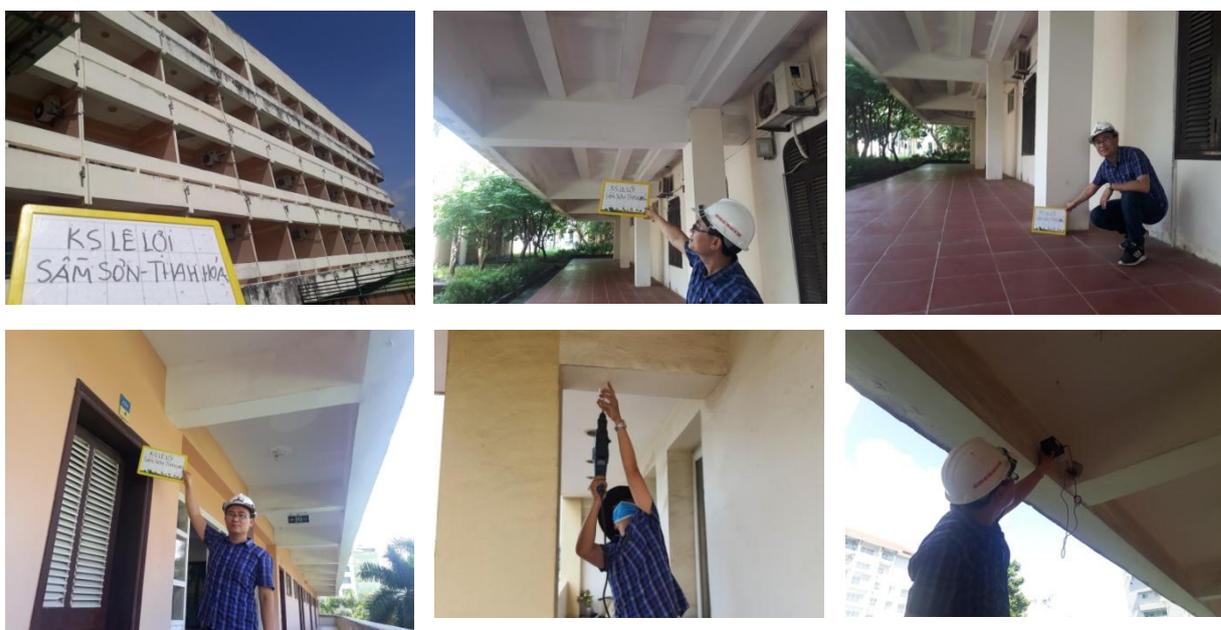
1. Công trình nhà khách Lê Lợi, Sầm Sơn, Thanh Hóa sử dụng sơn phủ cốt thép bằng sơn X. Sau khi sơn phủ cốt thép, phun khô lớp bê tông M300 dày trung bình 60 mm và trát lớp vữa xi măng polyme M200 dày 20 mm. Kết quả kiểm tra cho thấy các dầm, cột tầng 1, sàn tầng 2 có chiều dày sơn (1000÷1500) μm , hàm lượng clorua trung bình [Cl⁻] = (1,43 ÷ 1,71) kg/m³, chiều dày bê tông bảo vệ cốt thép $\Delta = (55 \div 62)$ mm, bê tông M300, hiệu điện thế đo được trong cốt thép khi mở cục bộ lớp sơn để tiếp cận đầu đo (-57 ÷ -124) mV. Các vị trí sửa chữa sau gần 20 năm chưa thấy dấu hiệu của hư hỏng bê tông kết cấu do cốt thép bị ăn mòn (Hình 4.9).

Hình 4.9. Nhà khách Lê Lợi sau gần 20 năm sửa chữa

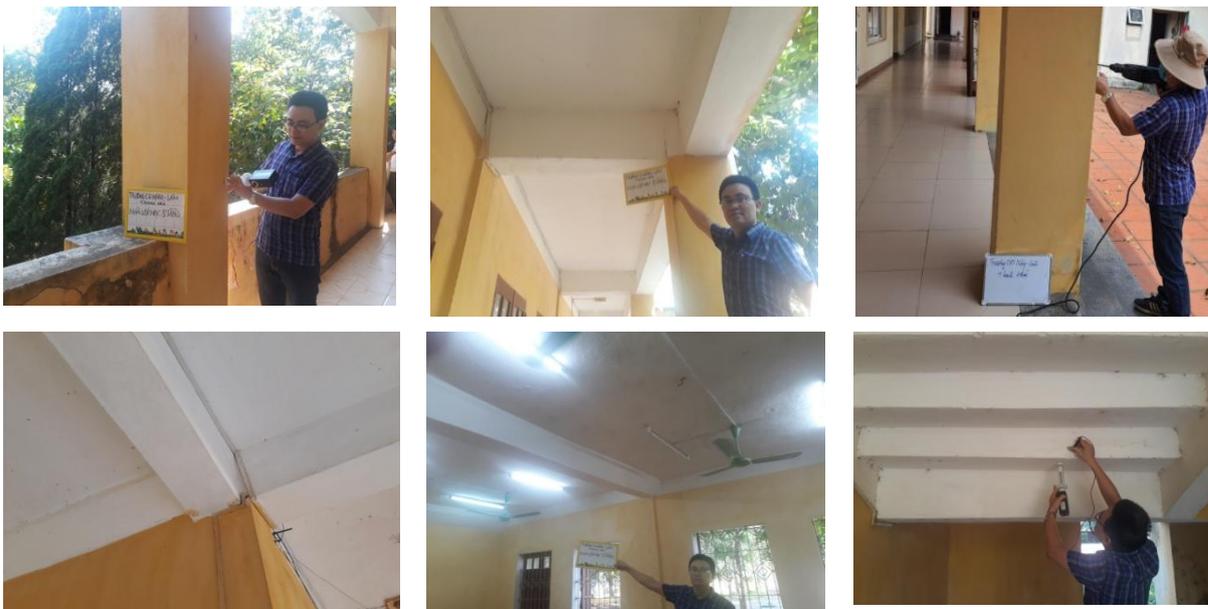
Hình 4.10. Trường cao đẳng nông lâm Thanh Hóa sau gần 20 năm sửa chữa

2. Công trình nhà lớp học 3 tầng, Trường Cao đẳng nông lâm Thanh Hóa theo thiết kế được bảo vệ cốt thép bằng sơn X. Các cấu kiện sửa chữa bao gồm cột dầm tầng 1, 2, 3; sàn trần tầng 1, 2, 3, kết hợp BT phun khô M300 dày trung bình 50 mm. Khảo sát cho thấy hàm lượng clorua trung bình $[Cl^-] = (0,69 \div 0,83) \text{ kg/m}^3$, chiều dày bê tông bảo vệ $\Delta = (47 \div 55) \text{ mm}$, hiệu điện thế đo được $(-65 \div -103) \text{ mV}$, chiều dày màng sơn $(1000 \div 1500) \mu\text{m}$. Các vị trí sửa chữa sau gần 20 năm chưa thấy dấu hiệu của hư hỏng do ăn mòn cốt thép (Hình 4.10).

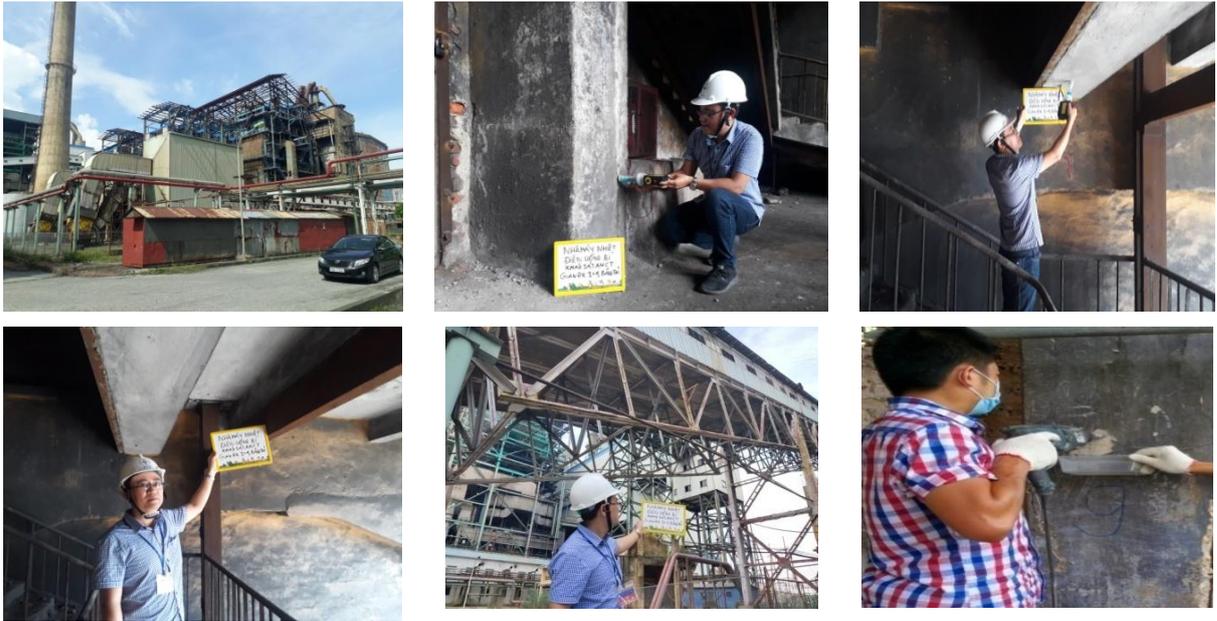
Hình 4.11. Hiện trạng Nhà điều khiển khối đợt 3+4 và băng tải xiên nhà máy nhiệt điện Ung Bí sau gần 20 năm sửa chữa

3. Công trình nhà điều khiển khối đọt 3+4 và băng tải xiên Nhà máy nhiệt điện Ung Bí, Quảng Ninh: cốt thép được sơn phủ bảo vệ bằng sơn X. Các cấu kiện bao gồm cột, dầm, sàn sau đó được phun khô lớp bê tông M300 dày trung bình 50 mm và trát lớp vữa xi măng polyme M200 dày 20 mm. Khảo sát cho thấy sơn xi măng polyme có chiều dày $(1000 \div 1500) \mu\text{m}$. Nhà điều khiển khối đọt 3+4 có hàm lượng $[Cl^-] = (0,93 \div 1,42) \text{ kg/m}^3$, $\Delta = (49 \div 54) \text{ mm}$, bê tông M300 phun khô, hiệu điện thế đo được từ $(-82 \div -136) \text{ mV}$. Băng tải xiên có hàm lượng trung bình $[Cl^-] = (0,72 \div 1,66) \text{ kg/m}^3$, $\Delta = (51 \div 56) \text{ mm}$, bê tông phun khô M300, hiệu điện thế đo được từ $(-82 \div -116) \text{ mV}$ (Hình 4.13). Các vị trí sửa chữa sau gần 20 năm chưa thấy dấu hiệu của hư hỏng do ăn mòn cốt thép (Hình 4.11).

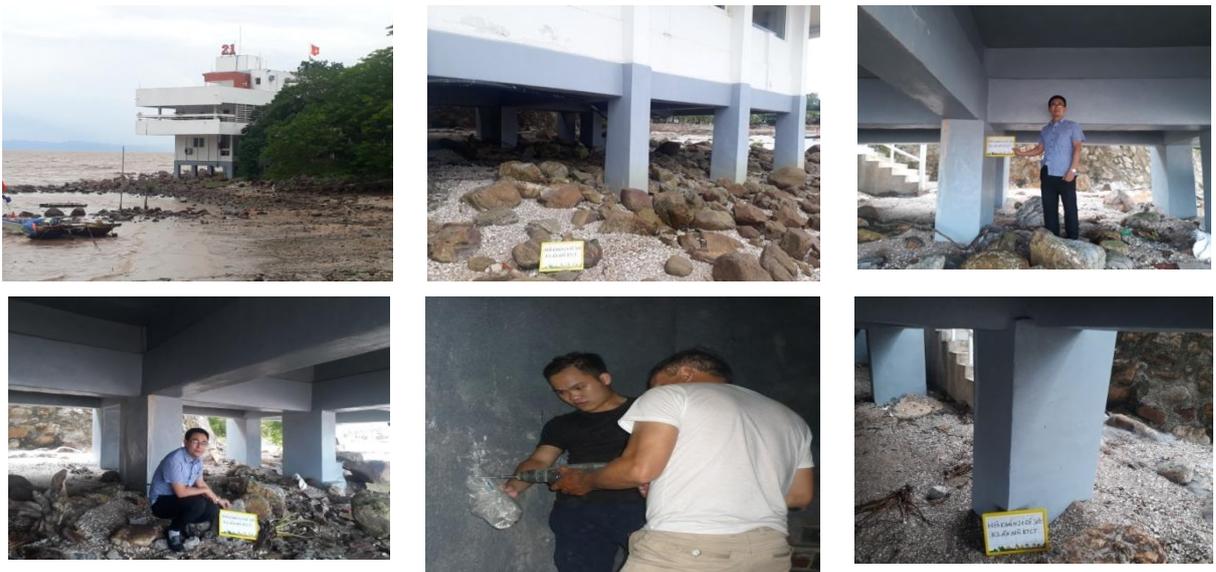
Hình 4.12. Hiện trạng khảo sát Nhà khách 21 Đồ Sơn sau gần 30 năm sửa chữa

4. Công trình Nhà khách 21 Đồ Sơn, Hải Phòng. Năm 1992 Viện KHCN Xây dựng sửa chữa chống ăn mòn bằng sơn E hai thành phần phủ trên cốt thép kết hợp bê tông M400 – W12. Kết quả khảo sát hiện trạng ăn mòn tại những cấu kiện sửa chữa cho thấy: Hàm lượng clorua trung bình $[Cl] = (2,7 \div 3,08) \text{ kg/m}^3$, chiều dày bê tông bảo vệ $\Delta = (57 \div 61) \text{ mm}$, chiều dày sơn epoxy tại vị trí đục tủa kiểm tra $(170 \div 185) \mu\text{m}$, tại vị trí này quan sát thấy cốt thép chưa có dấu hiệu ăn mòn. Các vị trí sửa chữa sau gần 30 năm chưa thấy dấu hiệu của hư hỏng do ăn mòn cốt thép mặc dù môi trường nước lên xuống và sóng tấp ăn mòn rất mạnh (Hình 4.12).

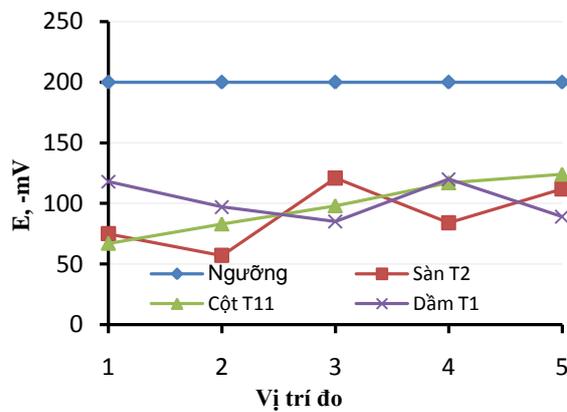
a, Nhà khách Lê Lợi (sau 19 năm)

Hình 4.13. Kết quả kiểm tra điện thế ăn mòn một số công trình sau sửa chữa

STT	Công trình	Hiệu điện thế, -mV sau sửa chữa
3	Nhà điều khiển khối 3+4 nhà máy Nhiệt điện Uông Bí	82÷136
	<i>Dầm tầng 2</i>	92, 102, 89, 124, 130
	<i>Sàn tầng 1</i>	82, 119, 105, 125, 136
4	Băng tải xiên Nhiệt điện Uông Bí, Quảng Ninh	82÷116
	<i>Sàn phía dưới, giáp kho than</i>	89, 107, 92; 114, 96
	<i>Sàn phía dưới, giáp nhà điều khiển</i>	101, 82, 116, 98, 111

So sánh với thể thể ăn mòn theo TCVN 9348:2012 (-200 mV, xác suất 90%) trên Hình 4.13.

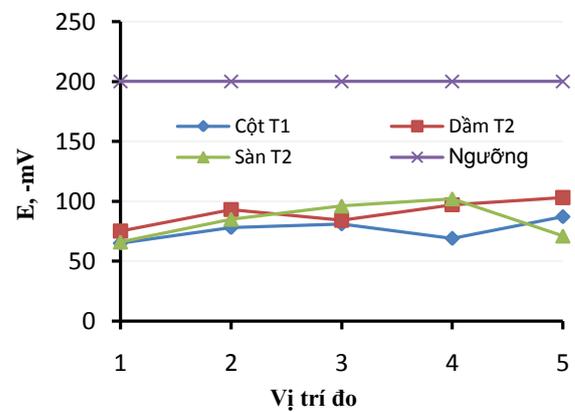
b, Trường Cao đẳng Nông lâm Thanh Hóa (sau 19 năm)

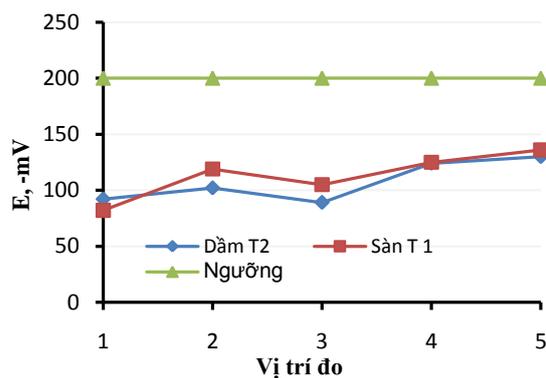
c, Nhà điều khiển khối 3+4 (sau 18 năm)

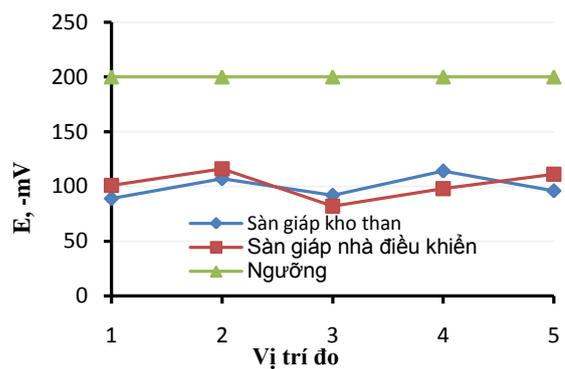
d, Băng tải xiên (sau 18 năm)

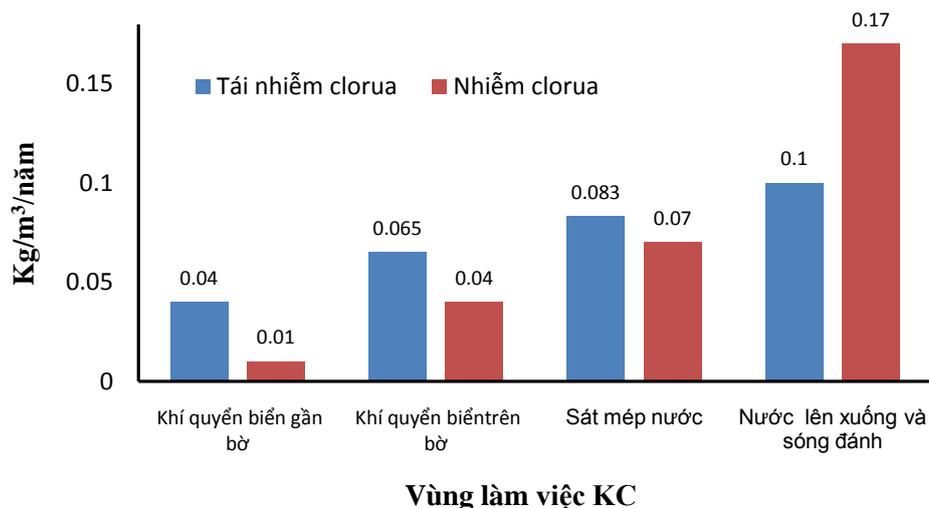
Hình 4.14. Tốc độ nhiễm clorua của bê tông sau sửa chữa so với bê tông thường

Theo kết quả báo cáo tổng kết đề tài [36] (Bảng 6- Phụ lục 2), tốc độ nhiễm clorua đối với công trình xây mới xây ra mạnh nhất ở vùng nước lên xuống và sóng đánh đạt trung bình $0,17 \text{ kg/m}^3/\text{năm}$. Ngoài ra vùng cận mép nước trung bình $0,07 \text{ kg/m}^3/\text{năm}$; càng đi sâu vào đất liền mức độ xâm nhập Cl^- lên kết cấu càng giảm trung bình còn $0,04 \text{ kg/m}^3/\text{năm}$ đối với vùng khí quyển trên bờ, $0,01 \text{ kg/m}^3/\text{năm}$ đối với vùng khí quyển gần bờ. Kết quả so sánh tốc độ tái nhiễm clorua của bê tông sau sửa chữa với bê tông thông thường thể hiện trên Hình 4.14.

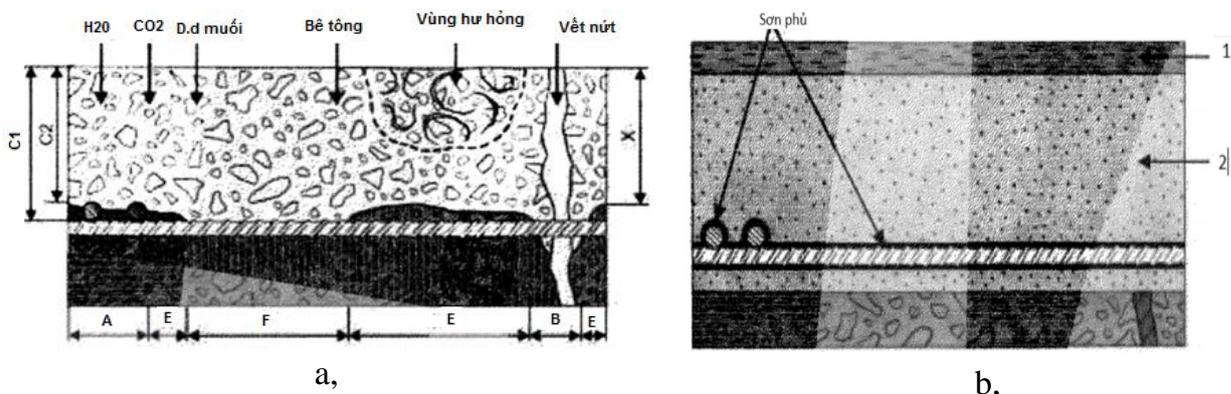
C_1, C_2 : chiều dày bê tông bảo vệ; X: chiều sâu hàm lượng clorua đạt ngưỡng gây ăn mòn hoặc chiều sâu cacbonát hóa; A: vùng cốt thép bị ăn mòn do không đủ chiều dày lớp bê tông bảo vệ; E: vùng cốt thép thụ động, không bị ăn mòn; F: Vùng bê tông chất lượng kém; B: vùng có vết nứt. 1. Hệ thống bảo vệ bề mặt; 2. Bê tông sửa chữa.

Hình 4.15. Bê tông trước (hình a) và sau khi sửa chữa (hình b) [120]

Theo chỉ dẫn 9.2 của tiêu chuẩn [120], sơn phủ bảo vệ cốt thép dạng ngăn cách đảm bảo sự ngăn dòng trao đổi và ngăn cản sự hòa tan của thép tại anốt, cũng như phản ứng tại catốt (khử ô xy). Tính năng nêu trên đạt được nhờ việc sử dụng sơn phủ, ví dụ sơn E. Trên Hình 4.15 chỉ dẫn việc áp dụng phương pháp này. Theo đó, cần đục tẩy bê tông quanh cốt thép tới độ sâu 20 mm, tẩy sạch gỉ và sơn phủ lên cốt thép. Trong quá trình thực hiện cần: tẩy gỉ cốt thép cẩn thận; kiểm soát chiều dày và độ đặc chắc của màng sơn phủ cốt thép, độ dính bám của màng sơn với cốt thép; tăng cường sự dính kết của màng sơn với bê tông sửa chữa và theo dõi tình trạng của khung cốt thép trong bê tông. Trong biện pháp, màng sơn có thể bổ sung chất ức chế và có thể có thêm lớp bảo vệ bề mặt.
