HOÀN THÀNH DỰ ÁN TU BỒ, BẢO TỒN VÀ TÔN TẠO DI TÍCH CHÙA THIÊN MỤ TẠI THỪA THIÊN - HUẾ

TS. TRẦN MINH ĐỨC
Viện KHCN Xây dựng

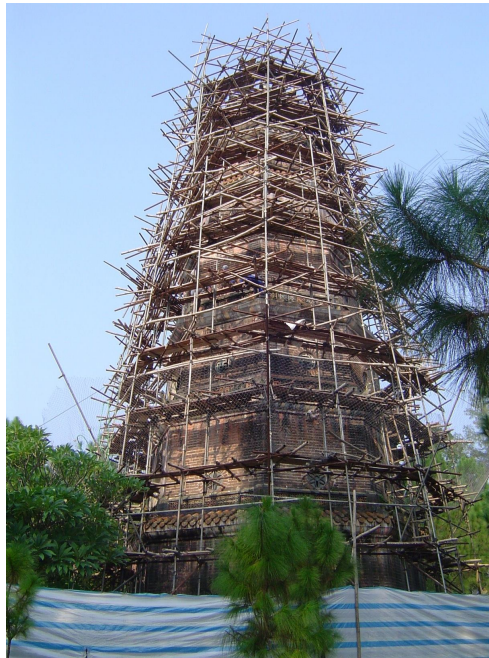
Trùng tu tháp Phước Duyên

Tòa tháp hình bát giác 7 tầng, cao trên 23m, xây bằng gạch vồ, vữa vôi. Toàn tháp có các vòng sắt lằn trong vữa đỡ các vòm trần và các ô cửa sổ. Bên ngoài có các lan can giả bằng gạch hoa men lưu ly ốp tường; nóc tháp có Hồ lô và trên các mái có các con giao bằng pháp lam. Đến thời điểm tu bổ tháp đã bị hư hại nặng: mái nứt gây thấm dột, các thanh sắt đỡ vòm nứt mục làm thành hệ thống nứt lớn trong khối xây, nhiều vết nứt xuyên tường, nước mưa thấm vào làm mục gạch, vữa. Gạch hoa mất nhiều bộ phận, đã bị sửa chữa không đúng nguyên gốc. Toàn bộ tháp đã được vệ sinh khoa học để loại bỏ rêu mốc, được hoàn trả màu sắc hài hòa bằng cách chấm màu, bảo quản chống ẩm tường. Hệ thống khe nứt được bơm keo và vữa để toàn khối hóa. Các thanh sắt được chống rỉ; 178 thanh (chiều dài trung bình 1,0-2,5m) được thay bằng thép không rỉ. Đã tìm lại quy luật phân bố gạch men hoa văn và phục hồi hệ thống lan can giả. Chống tháp mái tháp, phục hồi Hồ lô và các con giao pháp lam, bố trí hệ chống sét.
