## NGHIÊN CỨU VÀ ỨNG DỤNG VỮA SỬA CHỮA THI CÔNG DƯỚI NƯỚC ĐỂ CHỐNG THẨM THƯƠNG LƯU ĐẬP THỦY ĐIỆN

**TÓM TẮT:** Bài báo trình bày kết quả nghiên cứu và ứng dụng loại vữa sửa chữa thi công dưới nước, được phát triển nhằm phục vụ cho việc sửa chữa và tăng khả năng chống thấm bê tông thượng lưu đập thủy điện (phần ngập nước). Một số phương pháp thí nghiệm trong phòng và thực nghiệm ngoài thực địa đã được sử dụng để kiểm chứng hiệu quả thực tế. Kết quả cho thấy loại vữa này có thể thi công hiệu quả ngay dưới nước, đảm bảo độ bền lâu dài, khả năng kết dính tốt với bề mặt bê tông cũ. Việc ứng dụng loại vữa chống thấm này giúp nâng cao tuổi thọ công trình thủy điện, giảm thiểu chi phí bảo trì và đảm bảo an toàn vận hành lâu dài.

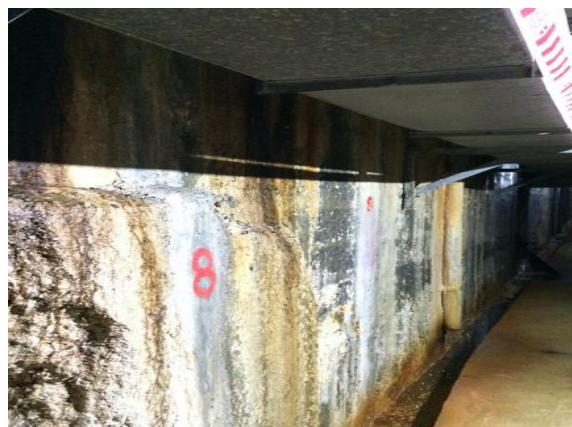
**Hình 1: Hiện trạng thấm thủy điện Đồng Nai 3**

các công trình, sau khi tích nước và trải qua quá trình vận hành một thời gian đã xảy ra hiện tượng thấm, một số đập thậm chí có hiện tượng dòng thấm kèm theo cốt liệu nhỏ của bê tông. Dưới đây là hình ảnh thấm qua thân đập của một số đập bê tông (Hình 1, Hình 2, Hình 3):

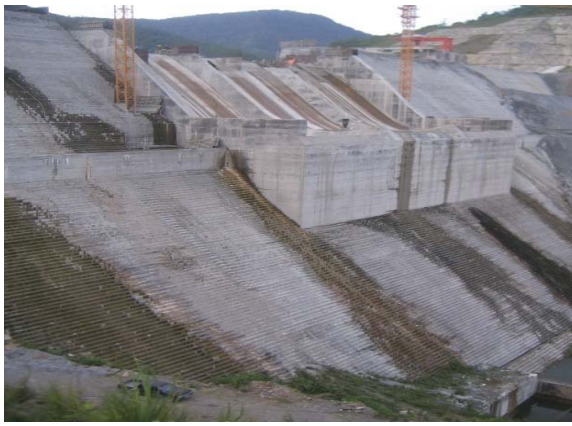
**Hình 2: Hiện trạng thấm đập thủy điện Bản Vẽ**

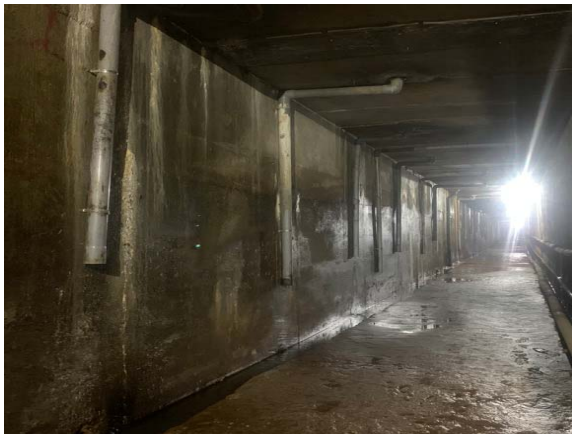
**Hình 3: Hiện trạng thấm đập thủy điện Đồng Nai 5**

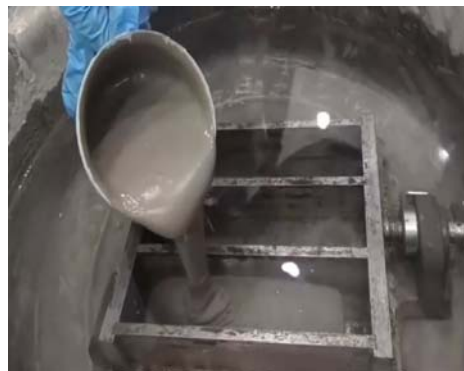
**Hình 4: Đúc mẫu ngập trong nước**

- Thử cường độ nén : Đúc mẫu vữa theo quy chuẩn và bảo dưỡng tốt, kiểm tra cường độ nén tại 3 ngày, 7 ngày và 28 ngày theo TCVN 3121-11:2022 (Hình 4).

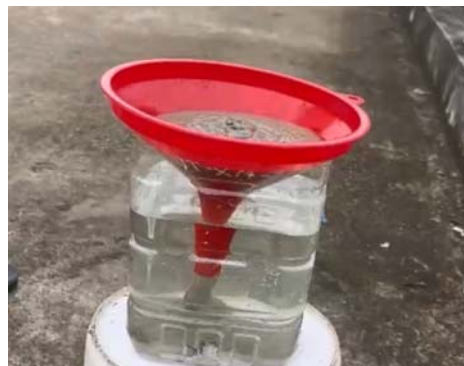
**Hình 5: Thí nghiệm độ chống rửa trôi**

- Thử khả năng chống rửa trôi: Trộn mẫu vữa theo đúng tỉ lệ tiến hành đổ mẫu vào trong môi trường ngập nước để kiểm tra xem vữa có bị hòa tan, phân tầng hay không (Hình 5).

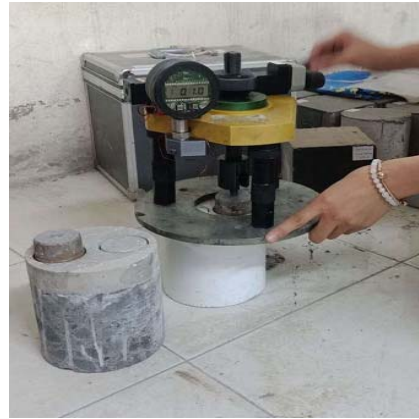
**Hình 6: Thí nghiệm cường độ bám dính**

| STT | Chỉ tiêu thí nghiệm | Kết quả | | | | Phương pháp thử |
|---|---|---|---|---|---|---|
| 2 | Cường độ bám dính với RCC, MPa | 1,2 | 1,1 | 1,2 | 1,17 | TCVN 3121-12:2022 |

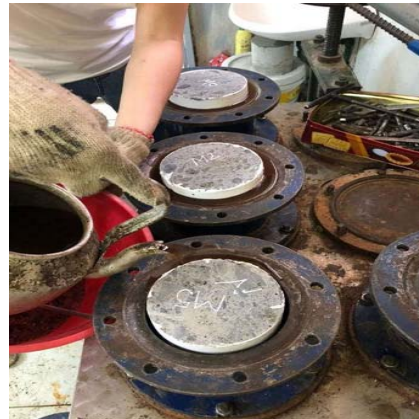
**Hình 7: Thí nghiệm thử thấm**

| STT | Loại mẫu | Tuổi thí nghiệm | Áp lực nước không đổi trong 16 giờ | Số viên bị nước xuyên qua | Kết quả đạt độ chống thấm | Phương pháp thử |
|---|---|---|---|---|---|---|
| 1 | Mẫu thử thấm hệ chống thấm thử nghiệm | 28 | 2,0 | 0/6 | B10 | Áp dụng TCVN 3116:2022 |

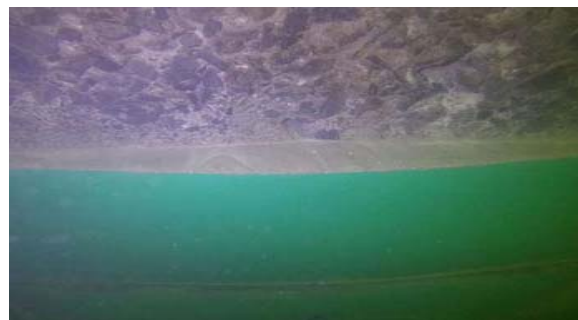
**Hình 8: Bơm đầy vữa giữa khoảng hở với tấm màng**

- Lắp đặt hệ thống giáo treo và sàn thao tác phục vụ việc thi công.
- Vệ sinh sạch và đục tạo nhám bề mặt bê tông.
- Lắp đặt các tấm màng chống thấm Polytop Aseal.
- Bơm vữa chống thấm XM03 UW dày trung bình 3 cm để điền đầy khoảng hở giữa màng chống thấm và bề mặt bê tông.
- Miết kín và điền đầy các mạch hở giữa các tấm chống thấm bằng vữa CMF.
- Quay camera các bước thi công và tổng thể bề mặt sau khi thi công.

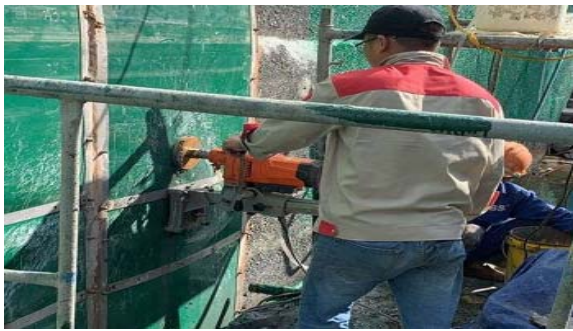
**Hình 9: Khoan rút lõi lấy mẫu vữa**

- Khoan lấy mẫu vữa XM03 UW để thí nghiệm kiểm tra cường độ nén theo TCVN 3121-11:2022.
- Kiểm tra độ bám dính của lớp vữa mới với bê tông RCC thân đập theo tiêu chuẩn TCVN 3121-12:2022.
- Khoan lấy mẫu vữa XM03 UW để Thí nghiệm kiểm tra khả năng chống thấm. Chuẩn bị mẫu thử chống thấm theo TCVN 3105:1993. Thử nghiệm áp dụng theo TCVN 3116:2022. Một số hình ảnh thi công và thử nghiệm được thể hiện trong Hình 6 - Hình 11.

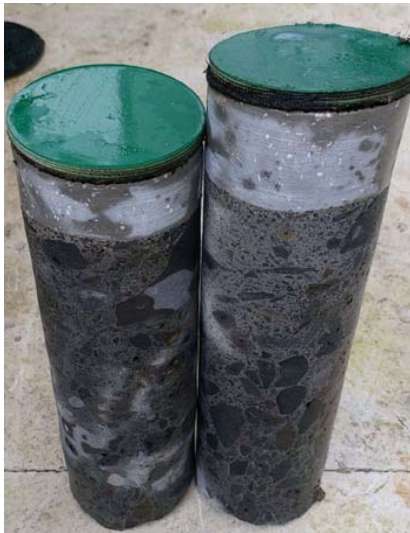
**Hình 10: Các lớp chống thấm**

Qua kiểm tra trực tiếp bằng quan sát trực quan tại vị trí thi công thử nghiệm nhận thấy các lớp thi công như vữa chống thấm XM03 UW bám dính tốt với bê tông đập, hệ vật liệu chống thấm liên kết thành một khối thống nhất và rất chắc chắn.

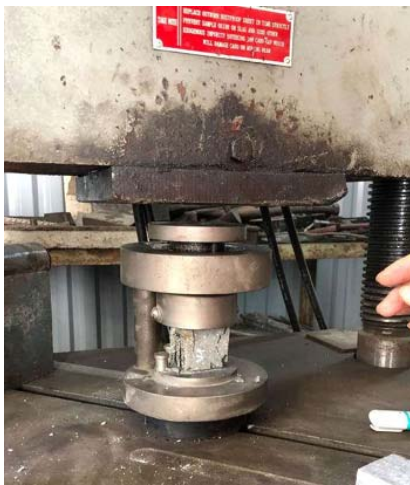
**Hình 11: Nén mẫu vữa VT-XM03 UW**

| STT | Chỉ tiêu thí nghiệm | Kết quả | | | | Phương pháp thử |
|---|---|---|---|---|---|---|
| 1 | Cường độ nén tuổi 28 ngày, MPa | 45,6 | 42,5 | 46,3 | 44,8 | TCVN 3121-11:2022 |

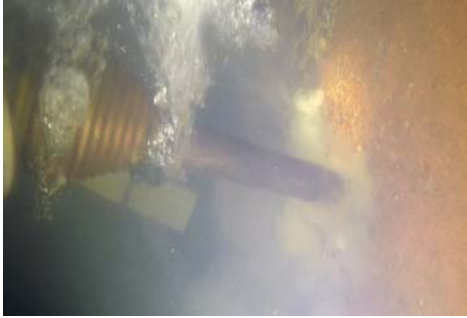
Hình 12: Đục tạo nhám cho bề mặt bê tông

- Lắp đặt hệ thống giá treo, sàn thao tác, tời điện phục vụ thi công dưới nước.
- Vệ sinh, đục tạo nhám bề mặt bê tông thượng lưu đập.
- Lắp ghép dưới nước các tấm màng cách nước có độ bền cao và chịu va đập.
- Bơm vữa XM03 UW điền đầy vào khoảng hở giữa tấm màng cách nước và bề mặt bê tông đập.

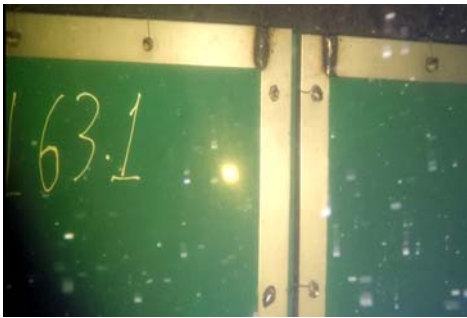
Hình 13: Lắp đặt màng cách nước

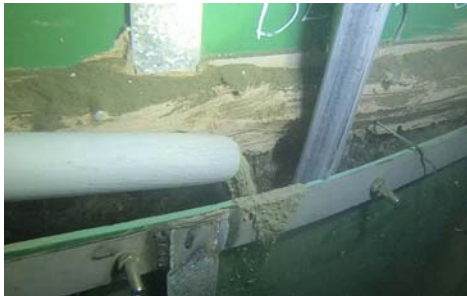
Hình 14: Vữa sửa chữa được bơm dưới nước

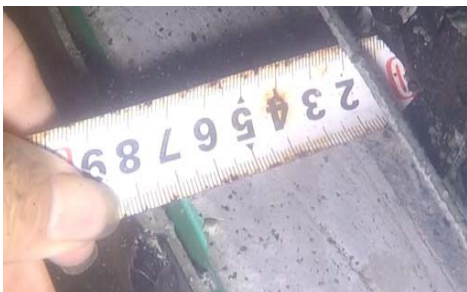
Hình 15: Vữa sửa chữa sau khi bơm

Kết quả ứng dụng tại các công trình cho thấy vữa sửa chữa thi công có khả năng phục hồi toàn diện bề mặt đập. Sau khi thi công, lớp vữa đông kết tốt và liên kết chặt chẽ với kết cấu cũ, ngăn chặn dòng chảy thấm. Quan sát thực tế tại các hiện trường cho thấy vữa duy trì được cường độ cao và không bị bong tróc dù liên tục ngâm nước. Nhờ đó, nước thấm qua đập giảm đáng kể, tuổi thọ công trình được gia tăng và giảm chi phí bảo trì. Vữa cũng không co ngót nên tránh gây rạn nứt mới và đảm bảo kết cấu kín nước lâu dài. Kết quả này phù hợp với nhận định của các nghiên cứu quốc tế: ứng dụng công nghệ sửa chữa bê tông ngâm giúp duy trì hoạt động an toàn và ổn định của các công trình thủy điện [6].
